서계동 복합문화시설 조성 BTL사업
지반조사보고서(초안)

2021. 12.

(주)이제이텍

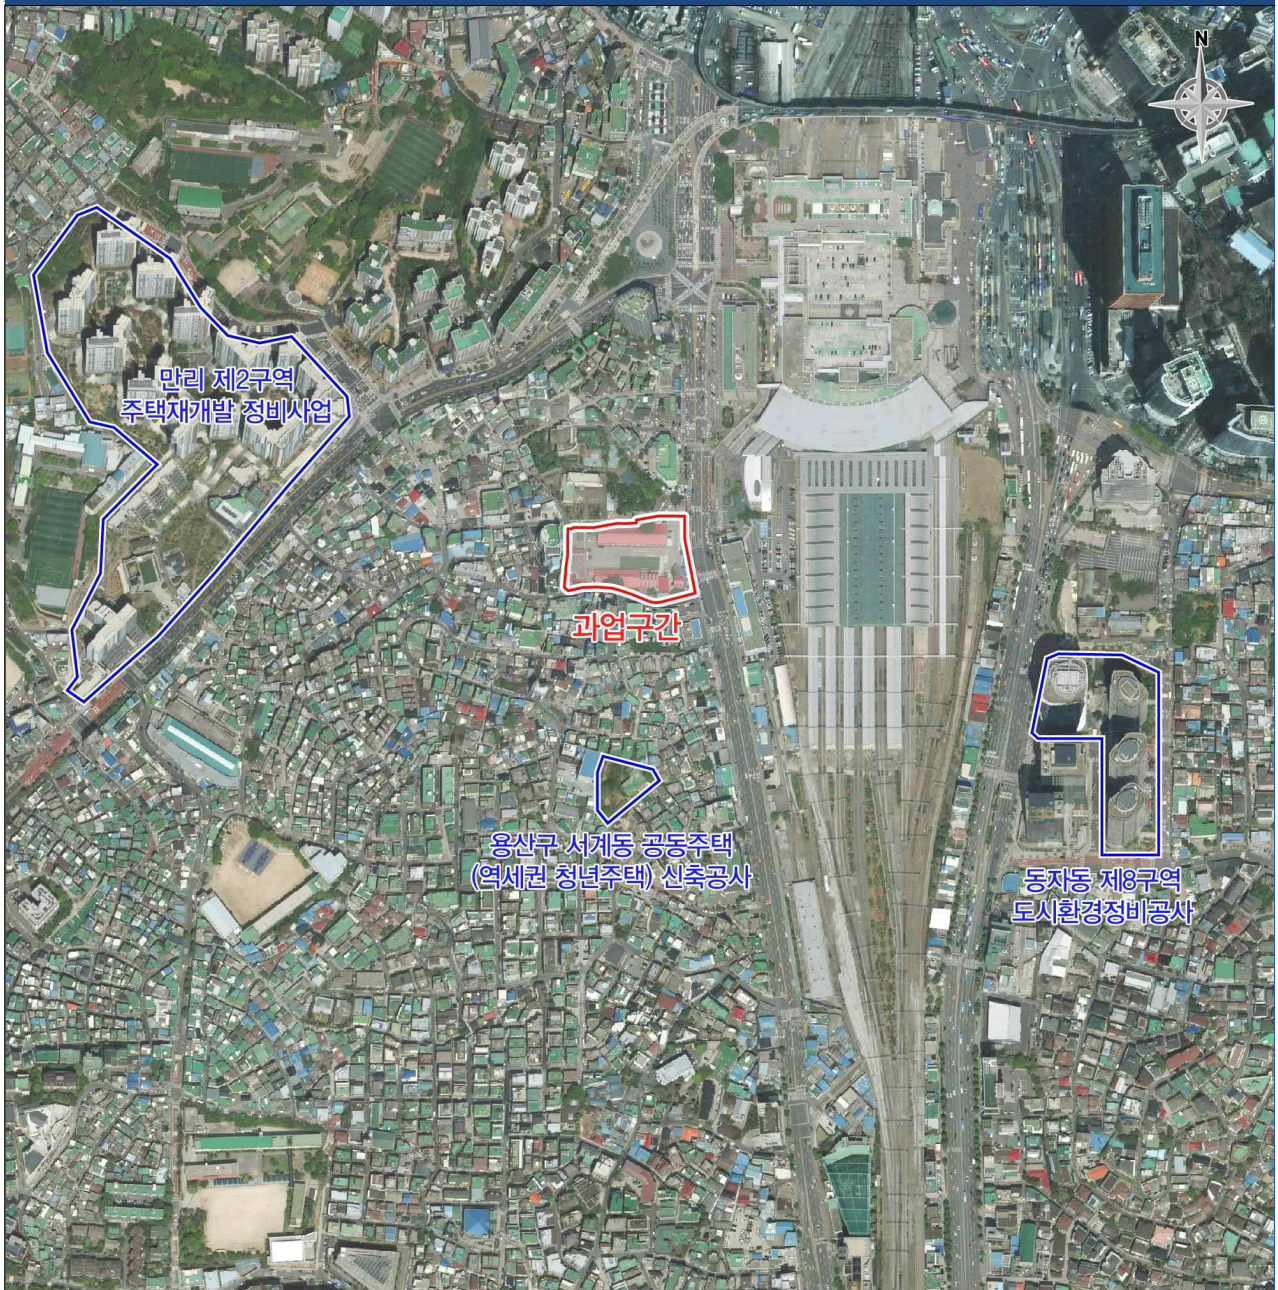
인근자료 조사 위치도

- 본 사업부지와 인접한 자료를 토대로 시추공별 지층현황을 분석하였음.
- 인접자료
 - 2008년 만리 제2구역 주택재개발 정비사업 : 8공
 - 2009년 동자동 제8구역 도시환경정비공사 지반조사 : 5공
 - 2020년 용산구 서계동 공동주택(역세권 청년주택) 신축공사 : 7공

■ 인근 자료 조사결과 최상부로부터 매립층, 풍화토, 풍화암, 기반암의 순서로 분포하고 있음.
