옛 전남도청 복원 설계 중간서면보고 설명 자료

옛 전남도청 복원(건물)설계 중간서면보고 자료

옛 전남도청 복원사업 건축설계 용역

구분	내용		
용역명	옛 전남도청 복원공사 설계용역		
대지위치	광주광역시 동구 문화전당로 38(문화전당 내)		
규모 및 용도	7460.33㎡, 6개 동, B1~4층, 전시시설		
용역범위	<ul style="list-style-type: none"> - 옛 전남도청 6개 건물과 주변 복원 - 건축, 구조, 토목, 조경, 전기, 기계, 소방, 통신, 문화재, 철거, 폐기물처리, 인허가 등 		
주요시설	<ul style="list-style-type: none"> - 옛 전남도청 본관 1,260㎡(3층), 별관 2,228㎡(4층), 회의실 1,527㎡(B1, 2층) - 경찰국 2,475㎡(3층), 민원실 682㎡(2층) / 상무관 502㎡(1층) / 연결통로 393㎡ 		
예정공사비	<ul style="list-style-type: none"> - 21,120,000천원 예정 (VAT 포함) - 제시된 공사비는 건축, 토목, 조경, 전기, 기계, 소방, 통신, 문화재, 철거, 폐기물 처리, 기존 건물 철거비, 각종 부담금 등에 대한 총 공사비 (전시 제외) 		
설계기간	- 2019년 11월 01일 ~ 2020년 9월 25일 (착수일로부터 330일간/공휴일포함)		
공사범위	구분	설계	비고
	1단계 철거 및 복원	<ul style="list-style-type: none"> • 방문자센터와 미디어월 철거 • 도경찰국, 민원실, 도청회의실 복원 및 연결통로 개축 • 도경찰국 앞마당과 회의실 측면 기념공간조성 	문화전당 진입동선을 위한 임시계단설치
2단계 철거 및 복원	<ul style="list-style-type: none"> • 도청본관과 별관, 상무관 복원 및 연결통로 개축 • 전면 지하 엘리베이터 철거 • 도청본관 앞마당 및 상무관 추모공간 조성 	조성 후 임시계단 철거

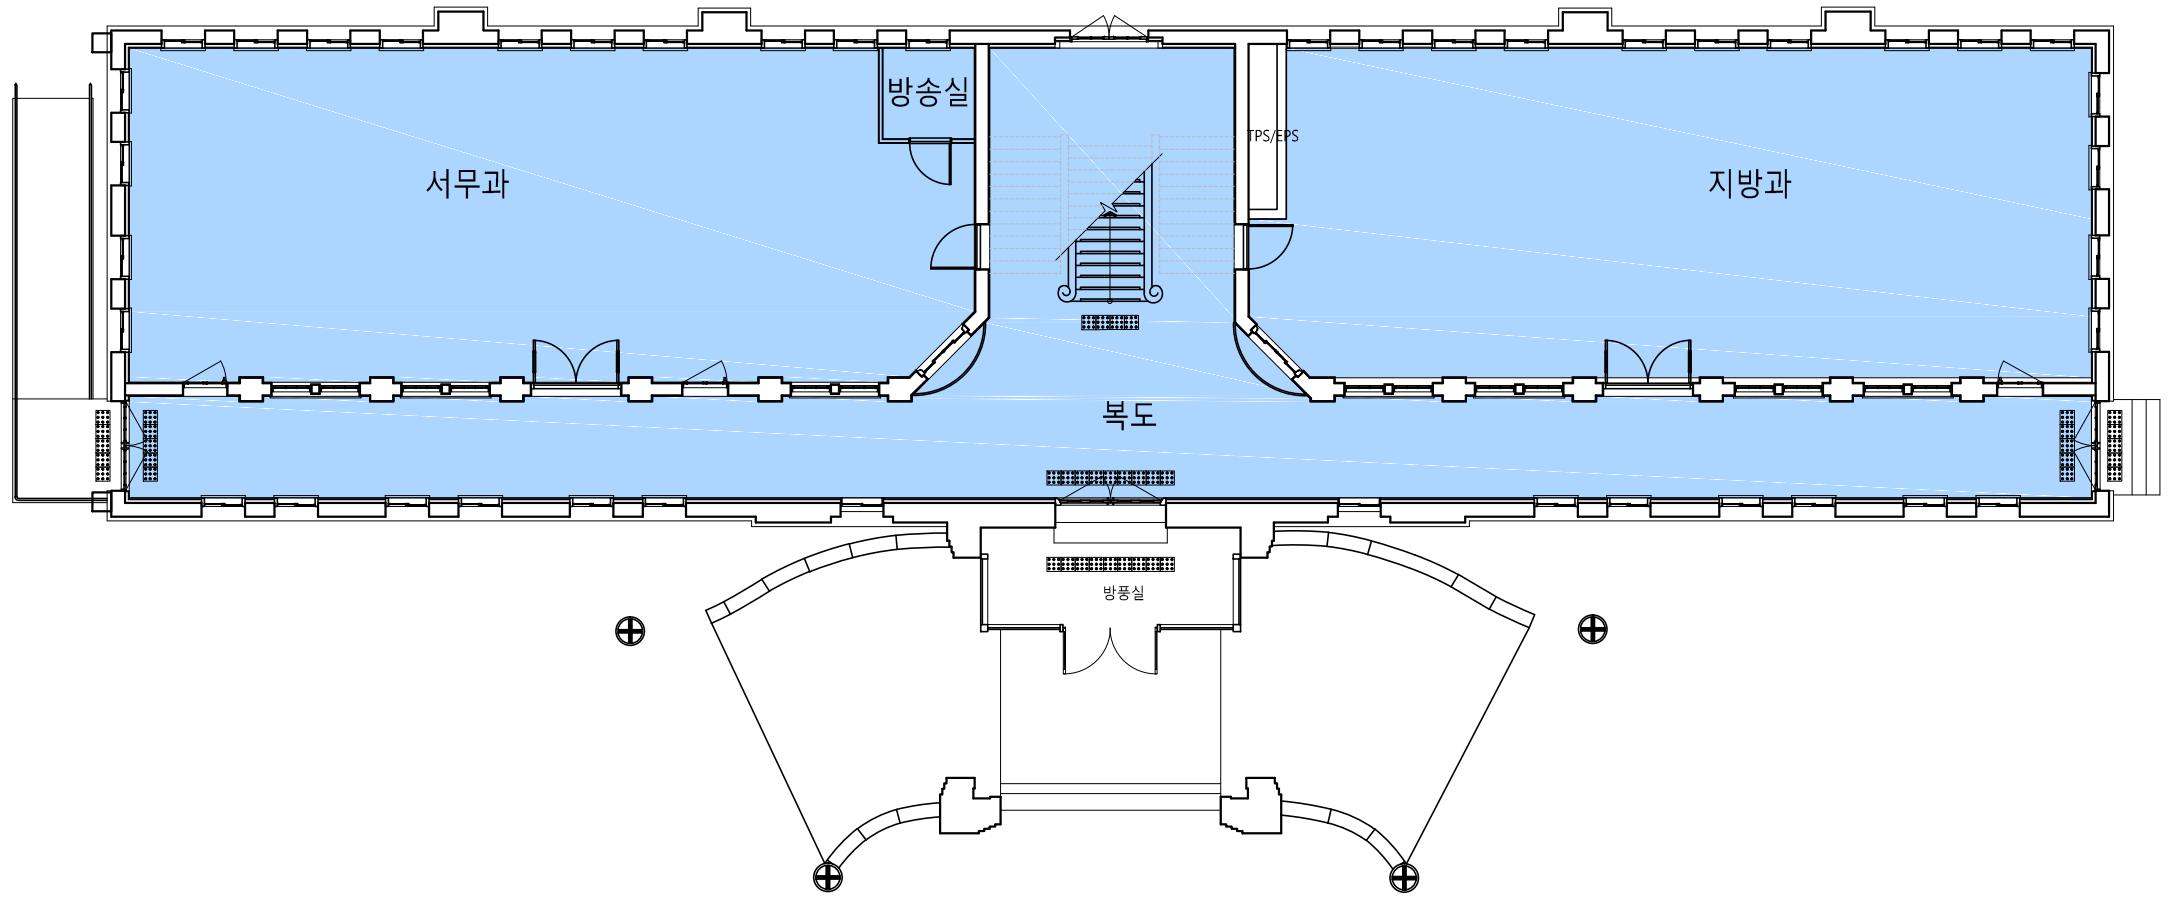
* 도청 본관 - 1층 배치현황

* 사무실 내부 칸막이는 위치 미확인

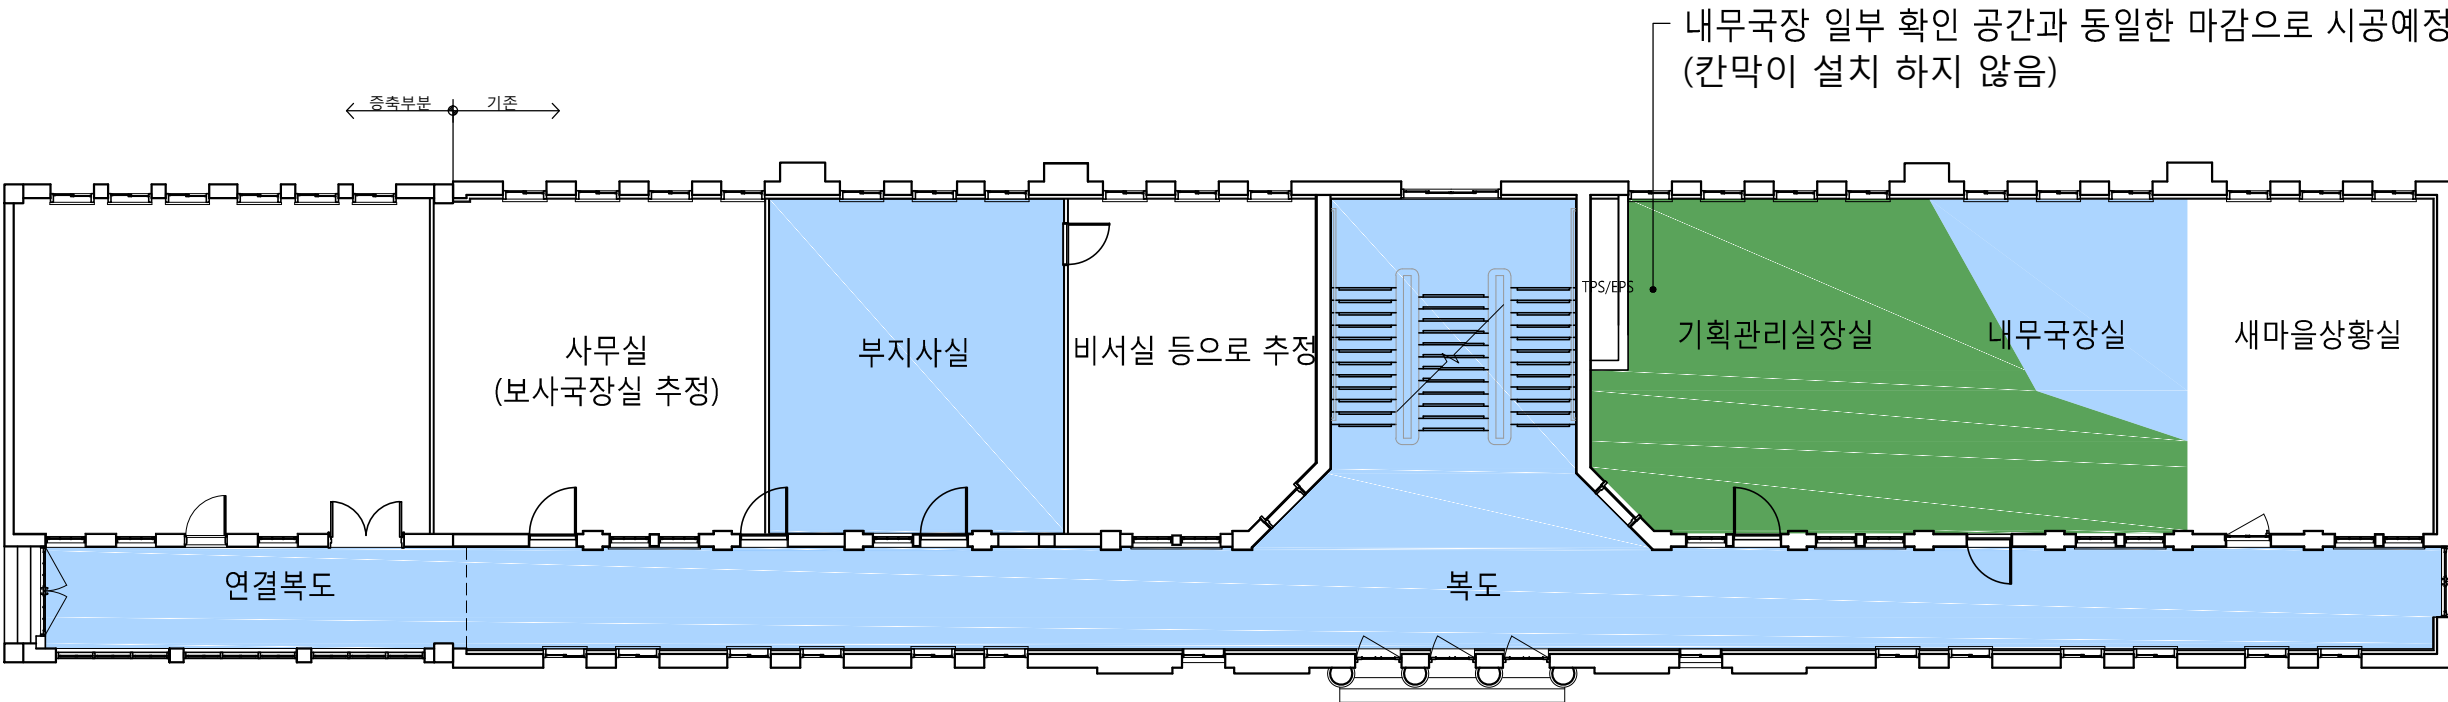
* 도청 본관 - 2층 배치현황

* 사무실 내부(다만, 부지사실 제외) 칸막이는 위치 미확인

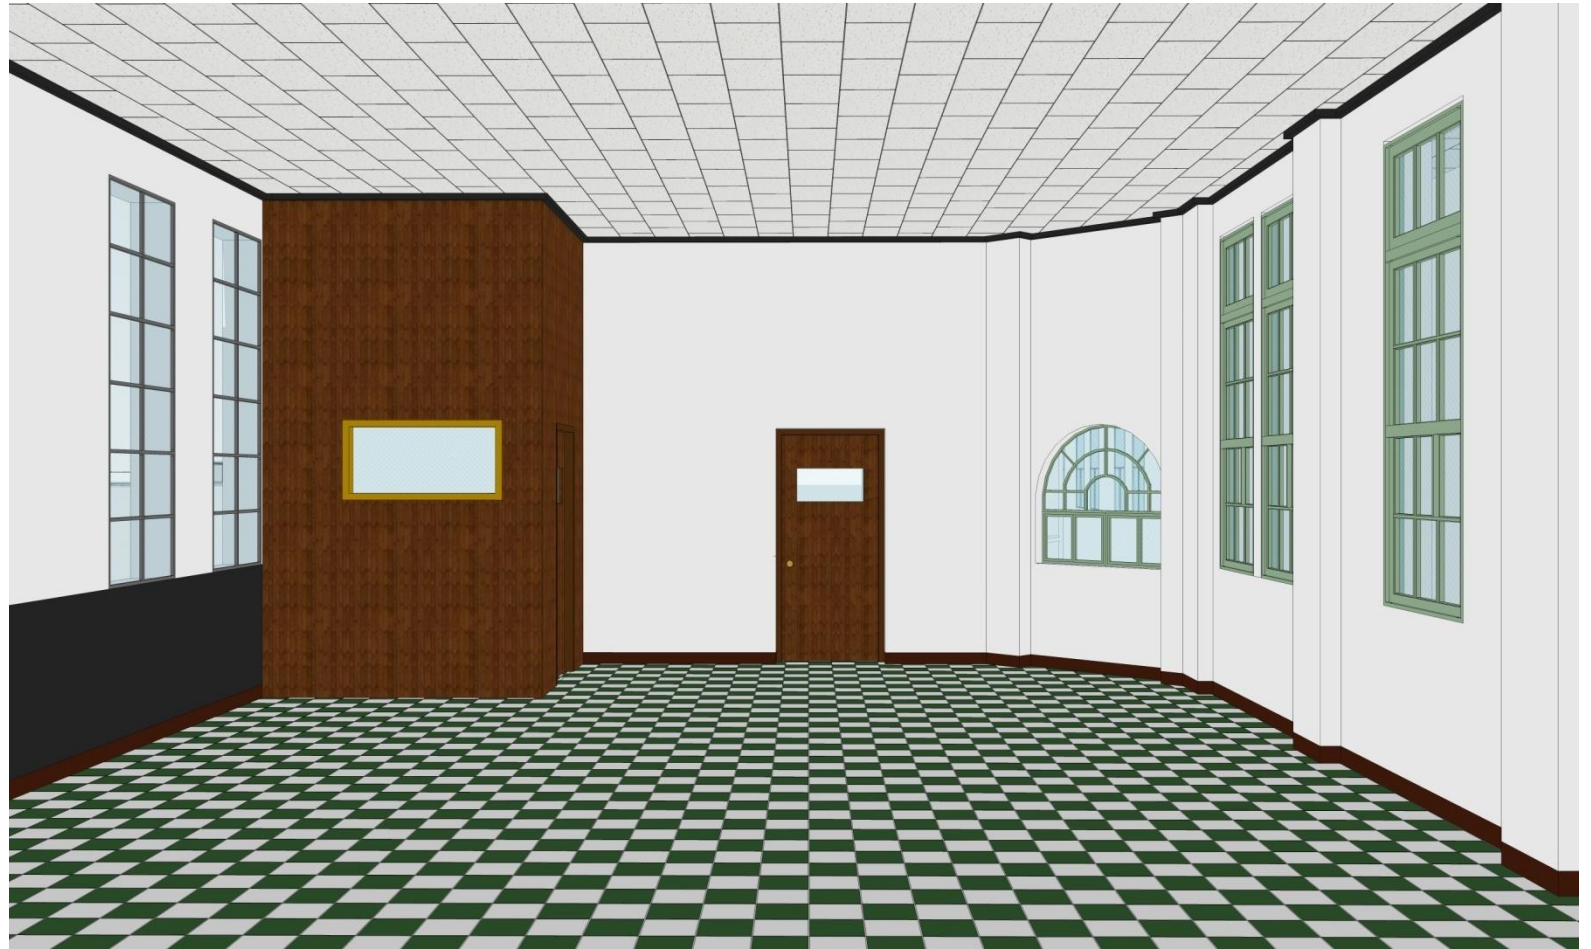
1.도청 본관 [1층 사무과]

바닥	P타일(200X200)
벽체	페인트
천장	무석면텍스(300X600)

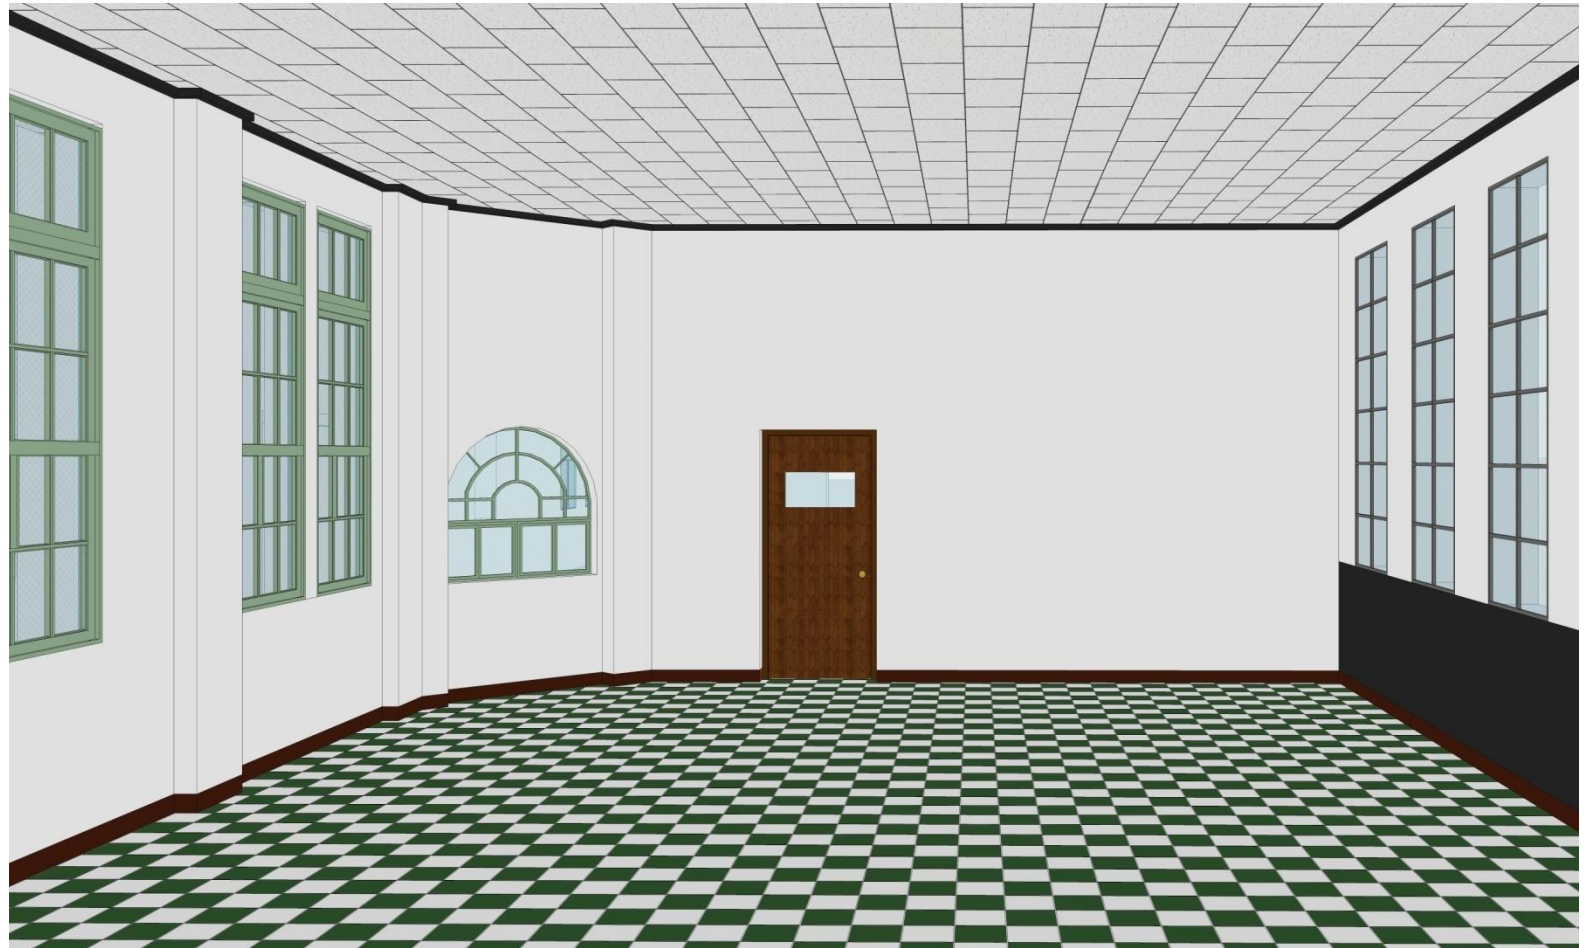
1.도청 본관 [1층 지방과]

바닥	P타일(200X200)
벽체	페인트
천장	무석면텍스(300X600)

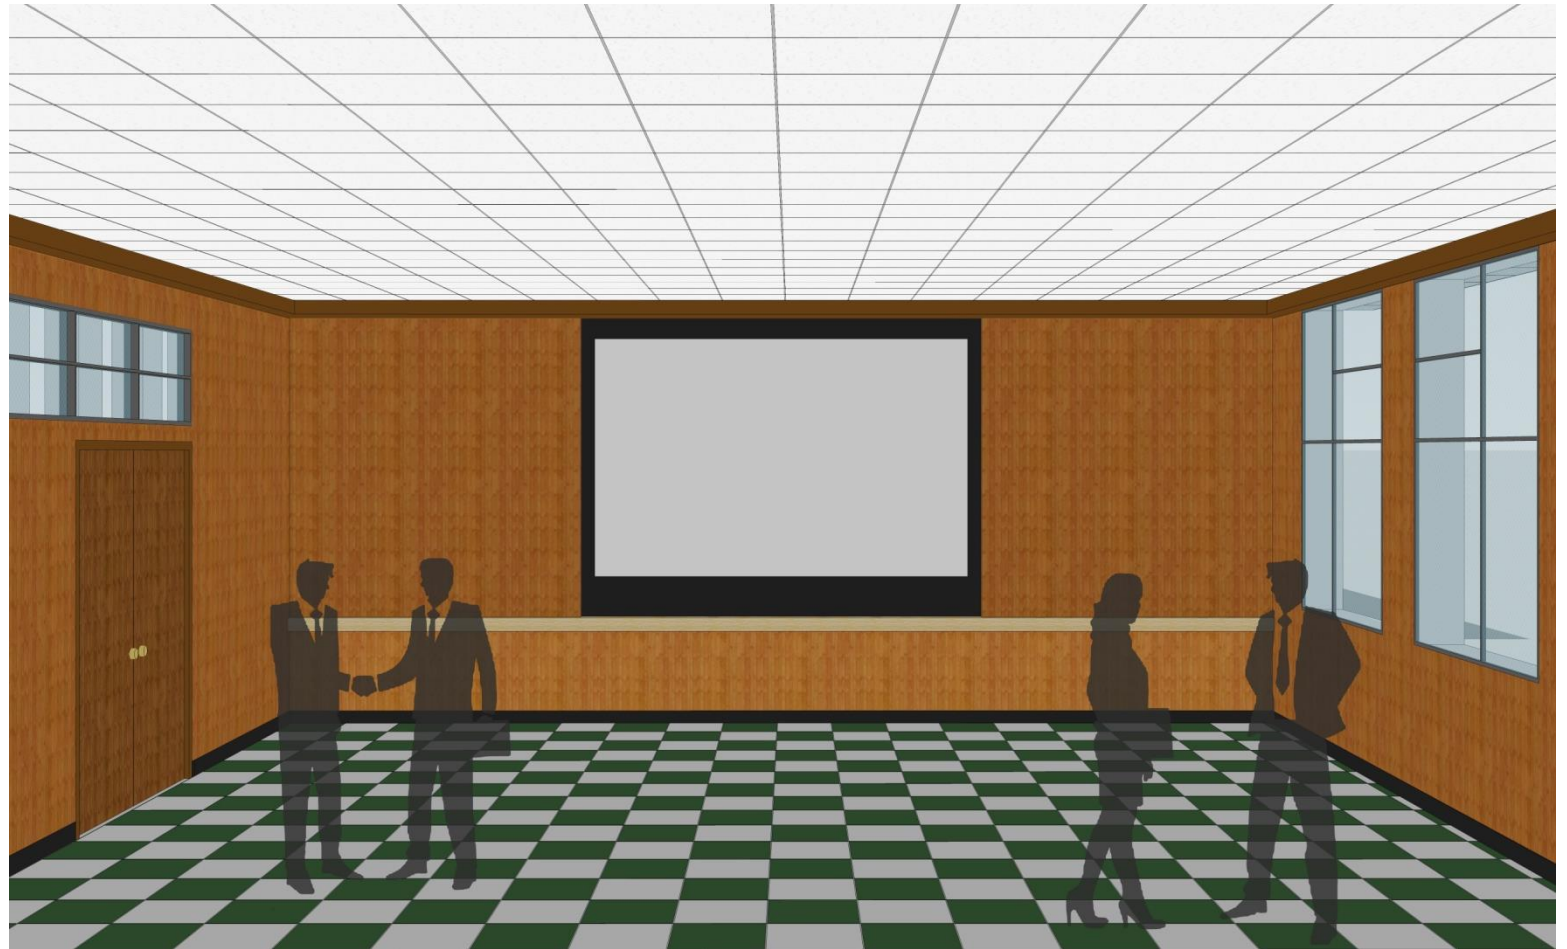
1.도청 본관 [3층 상황실]

바닥	P타일(400X400)
벽체	무늬목
천장	무석면텍스(300X600)

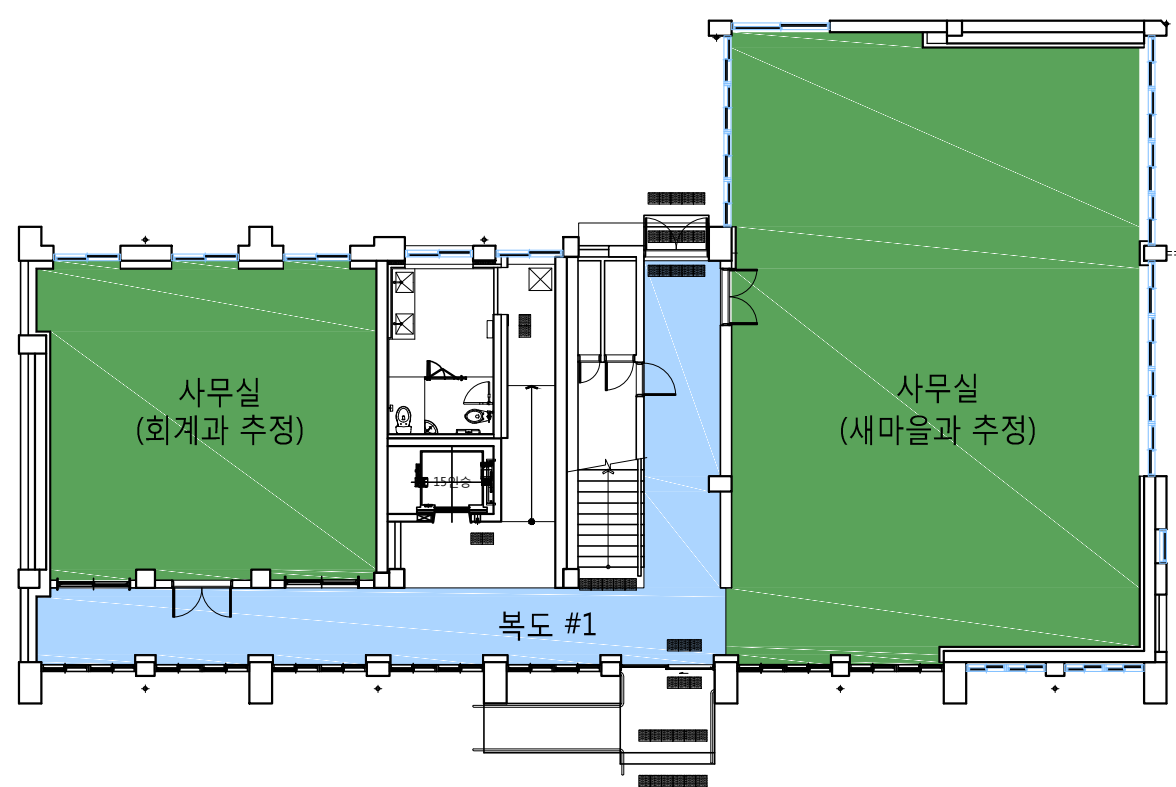
* 도청 별관 - 1층 배치현황

* 사무실 내부 칸막이는 위치 미확인

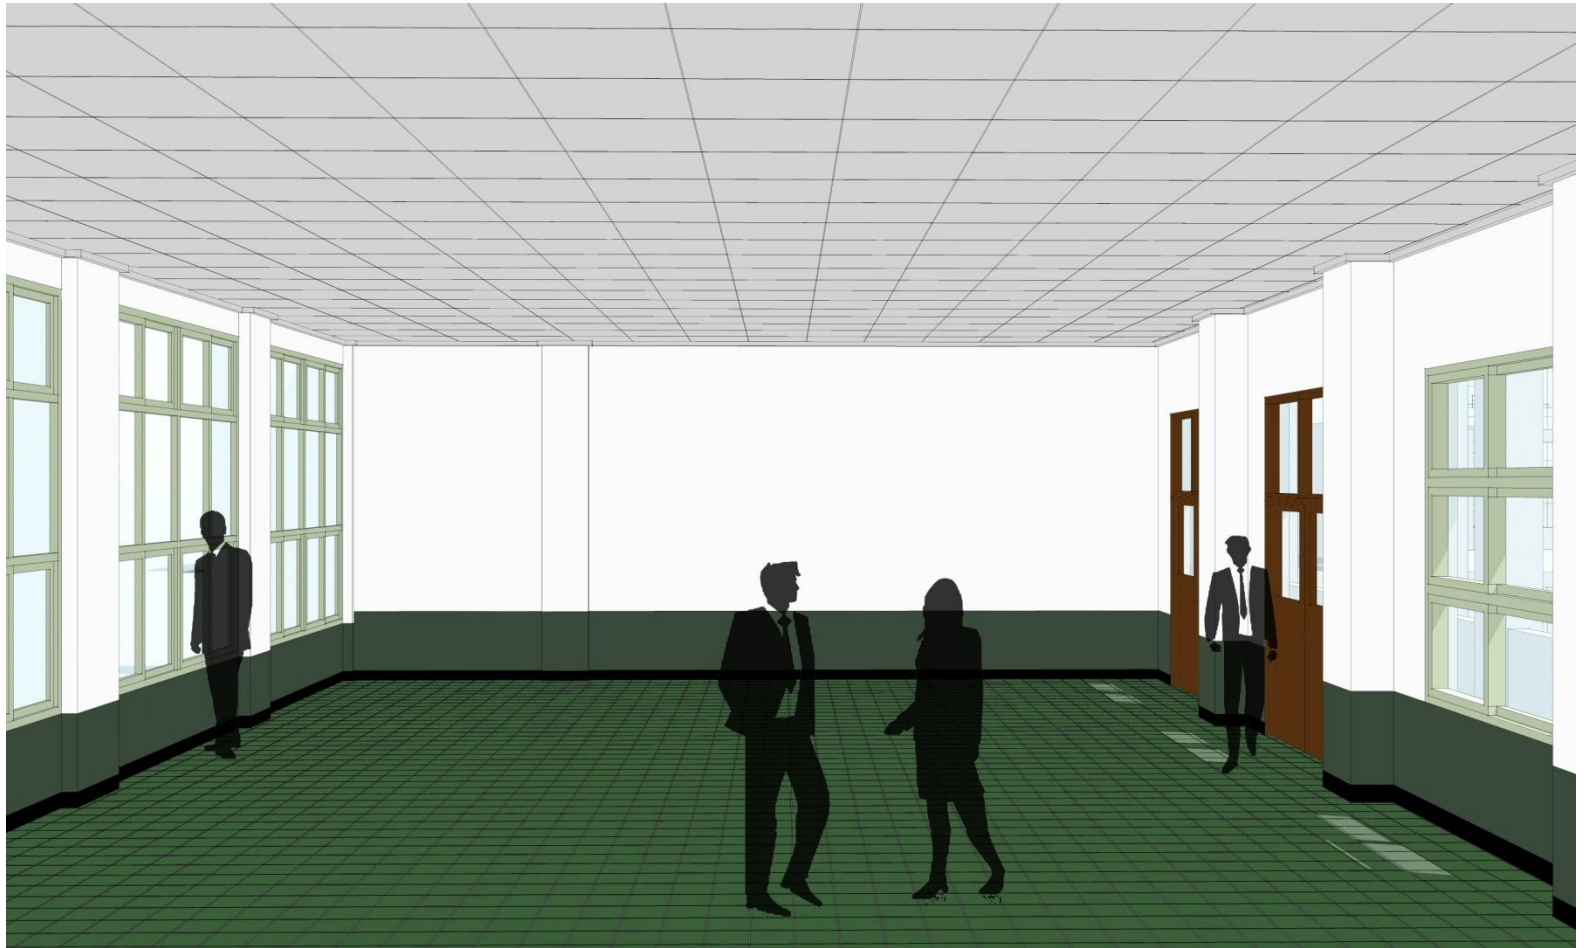
2.도청 별관 (3층 기획관리실 - 1층 회계과, 2층 국장실, 4층 보건과 추정)

바닥	P타일(200X200)
벽체	페인트
천장	목재보드판(600X600)

※ 3,4층(계단 우측) 바닥은 백색

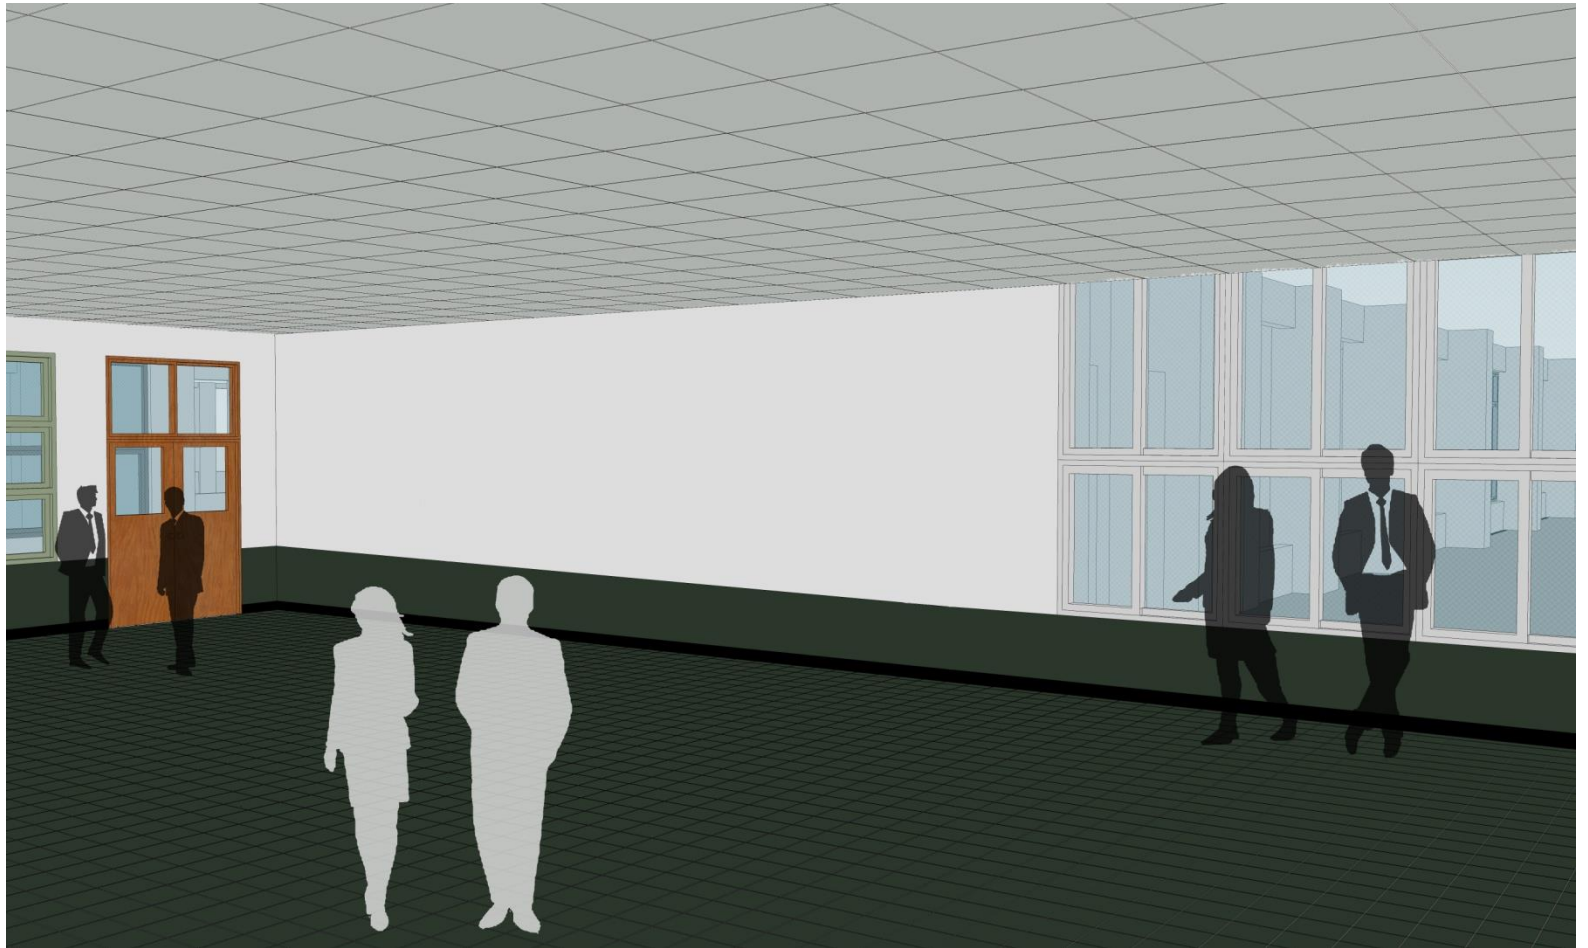
2.도청 별관 [3층 사무실 - 1층 사무실, 2층 공보실, 4층 보건과 추정]

바닥	P타일(200X200)
벽체	페인트
천장	목재보드판(600X600)

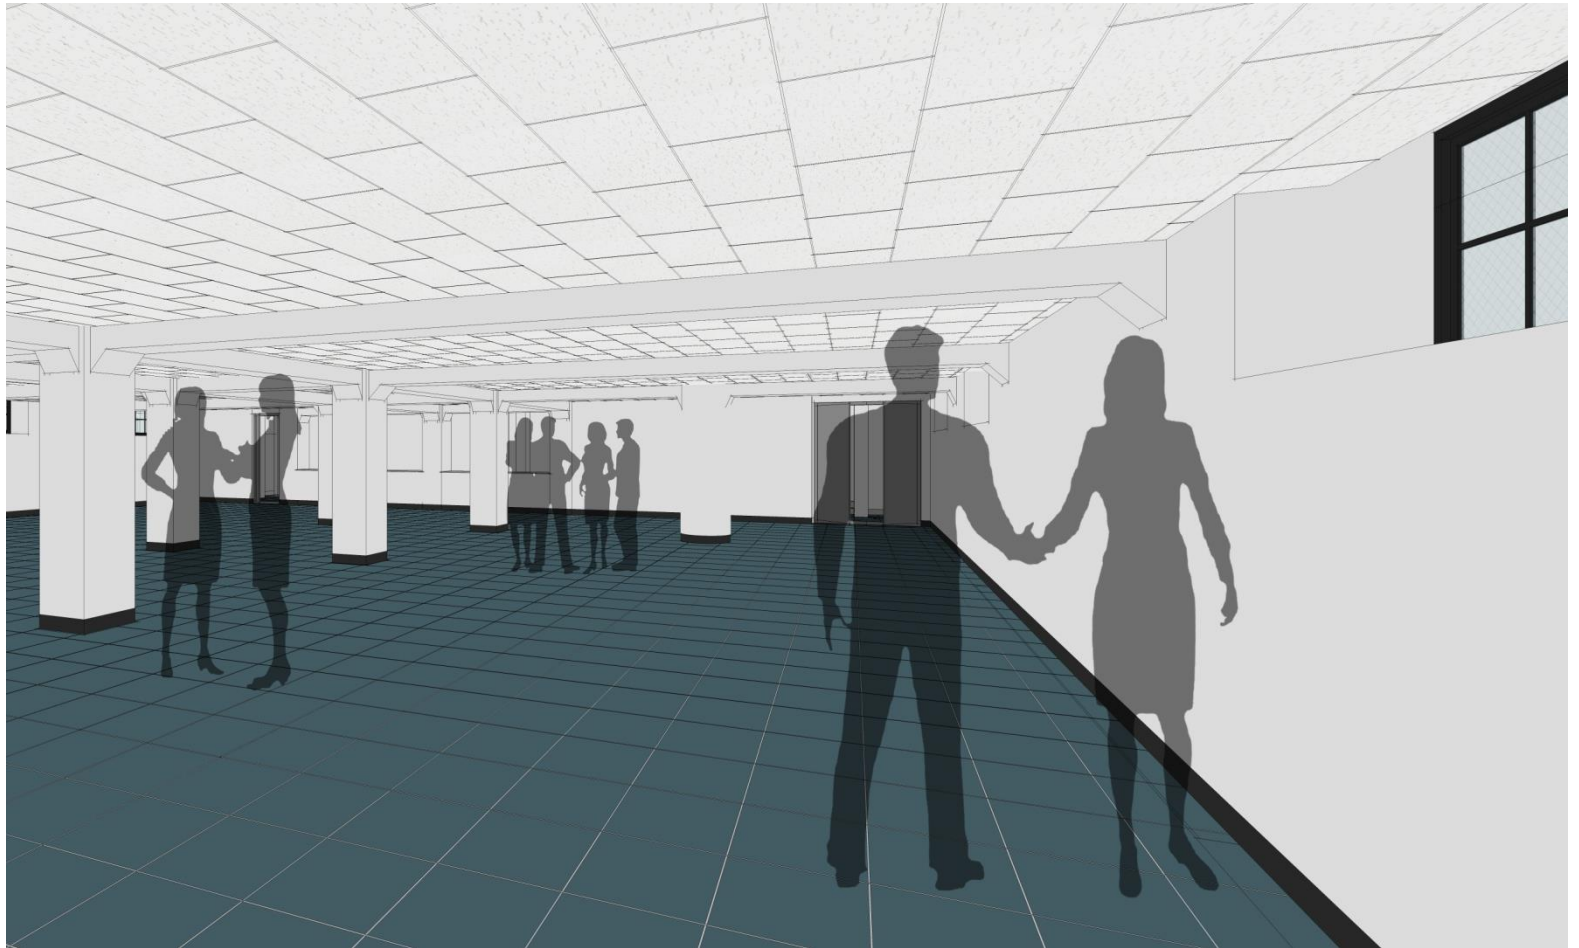
3.도청 회의실 [지하1층 식당]

바닥	P타일(200X200)
벽체	페인트
천장	무석면텍스(300X600)

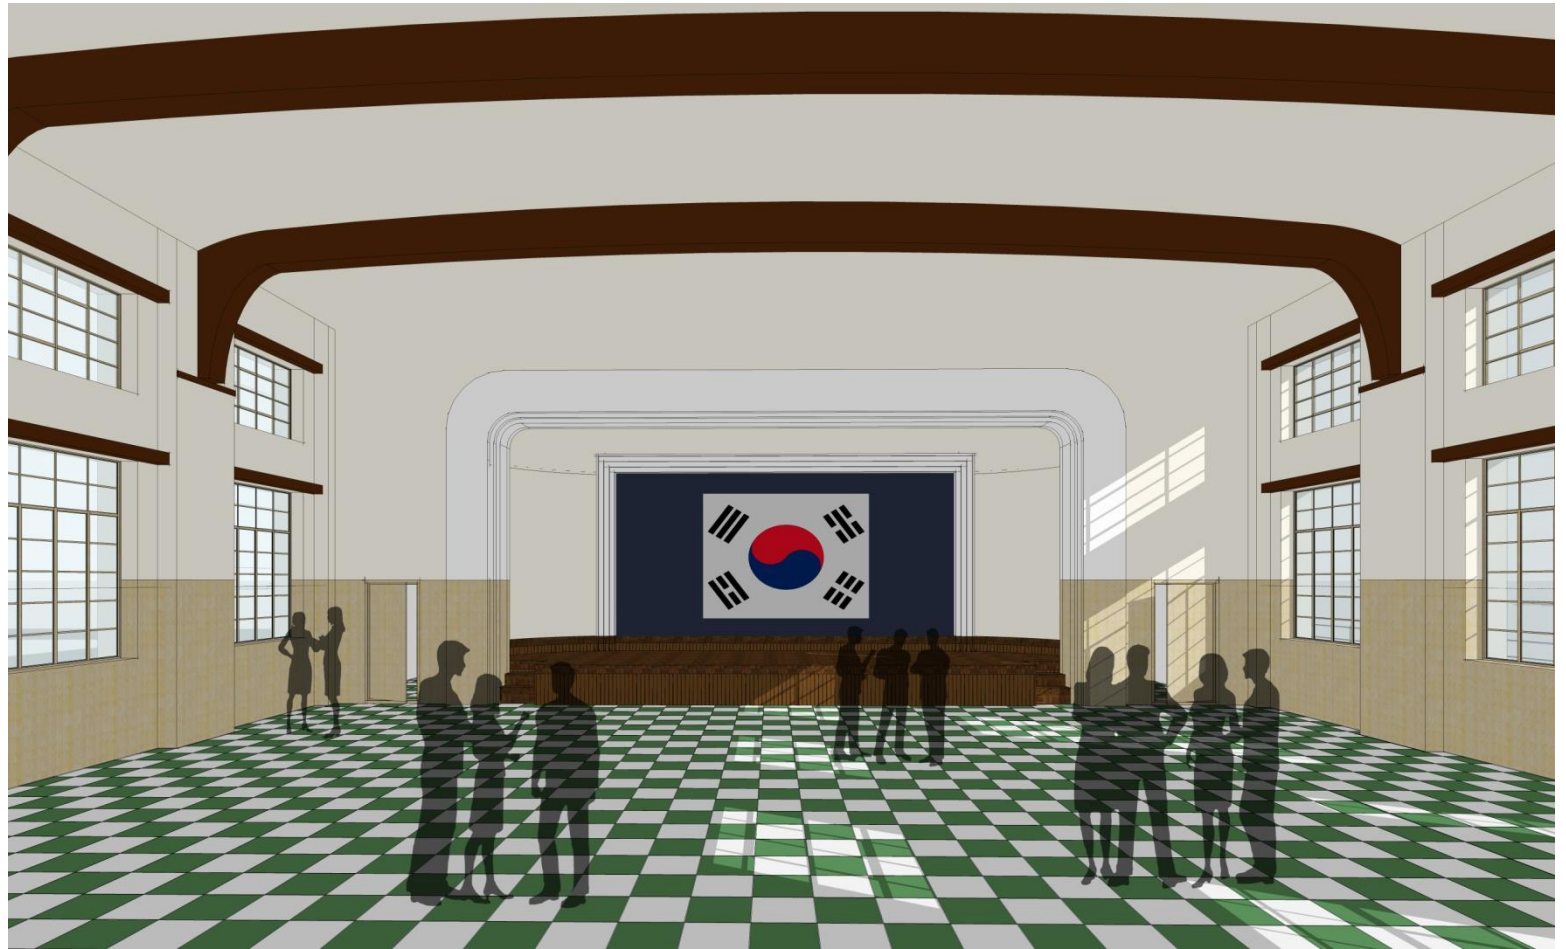
3.도청 회의실 [2층 강당]

바닥	P타일(400X400)
벽체	무늬목 / 페인트
천장	페인트

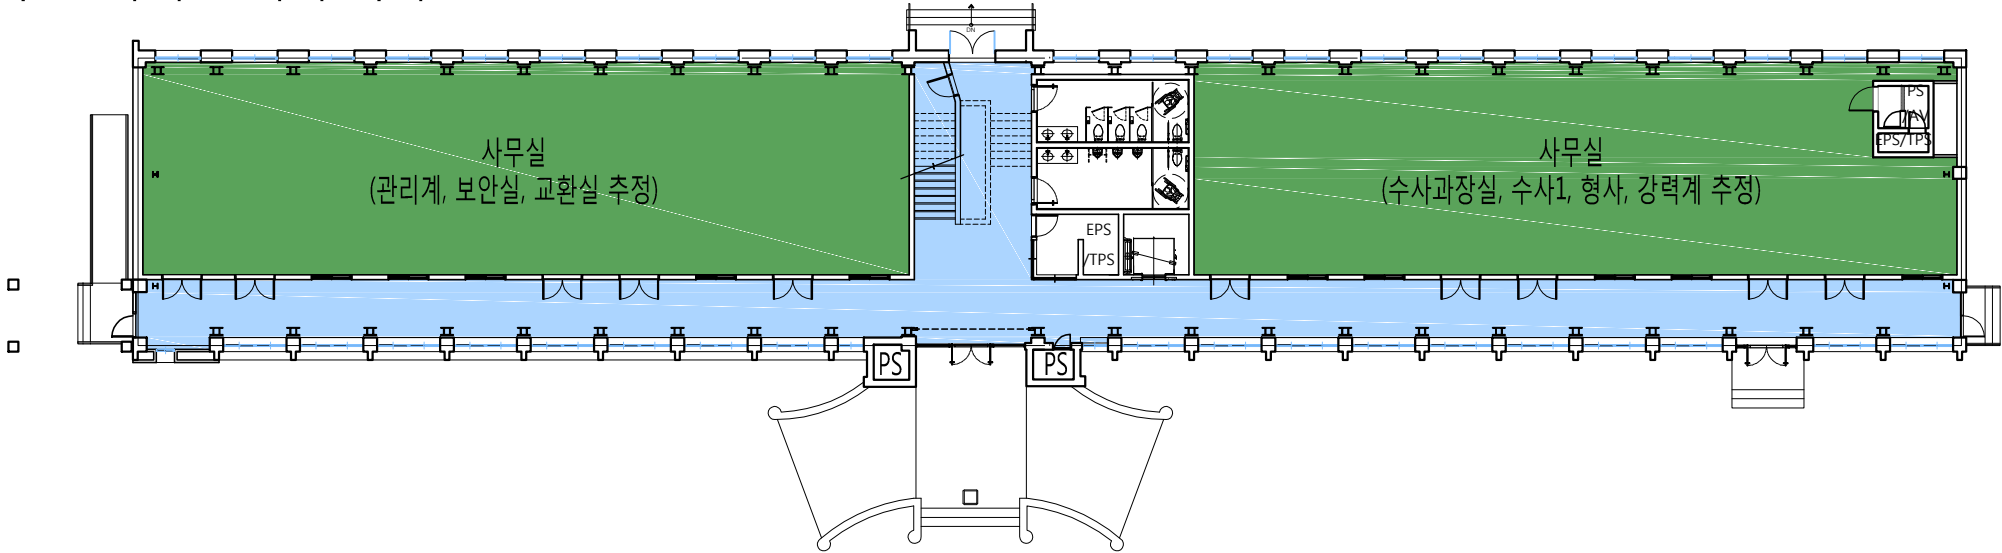
* 경찰국 본관 - 1층 배치현황

* 사무실 내부 칸막이는 위치 미확인

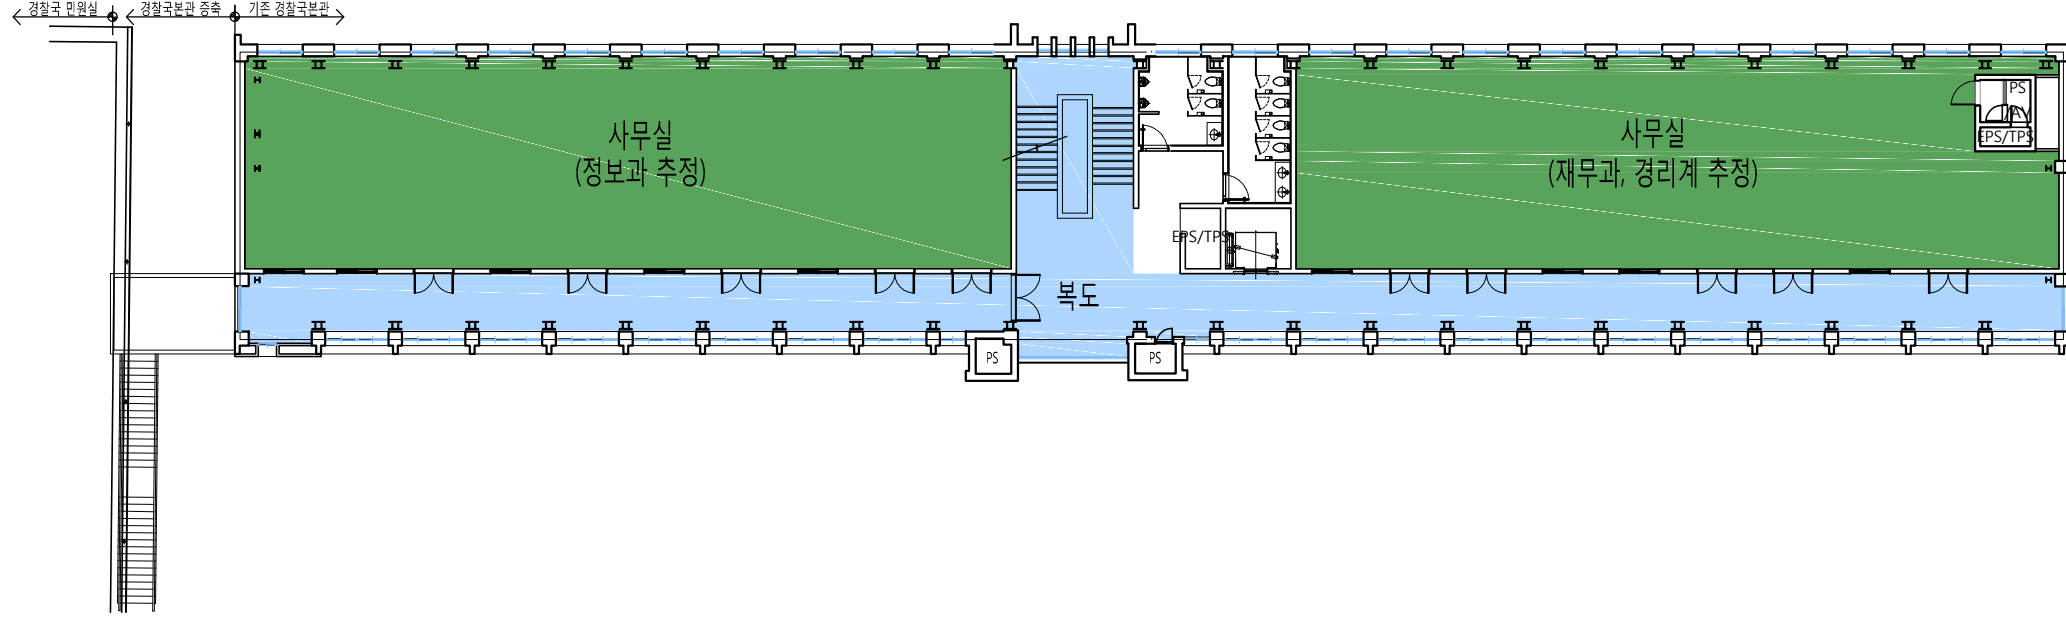
* 경찰국 본관 - 3층 배치현황

* 사무실 내부 칸막이는 위치 미확인

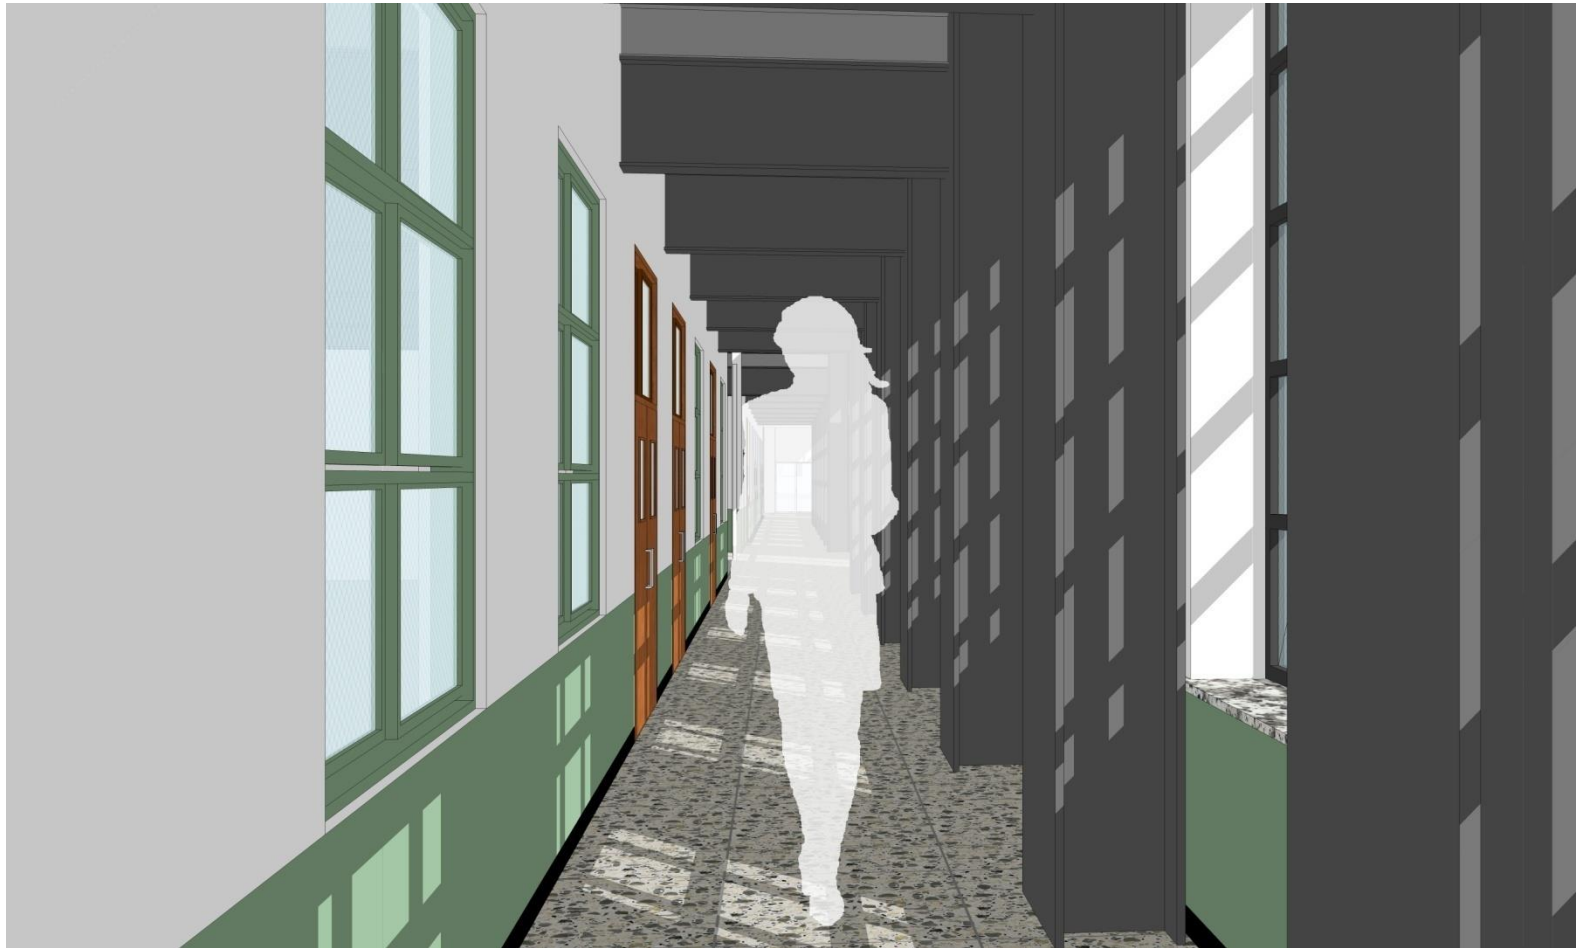
4. 경찰국 본관 [1, 2, 3층 복도]

바닥	인조석물갈기
벽체	페인트
천장	페인트

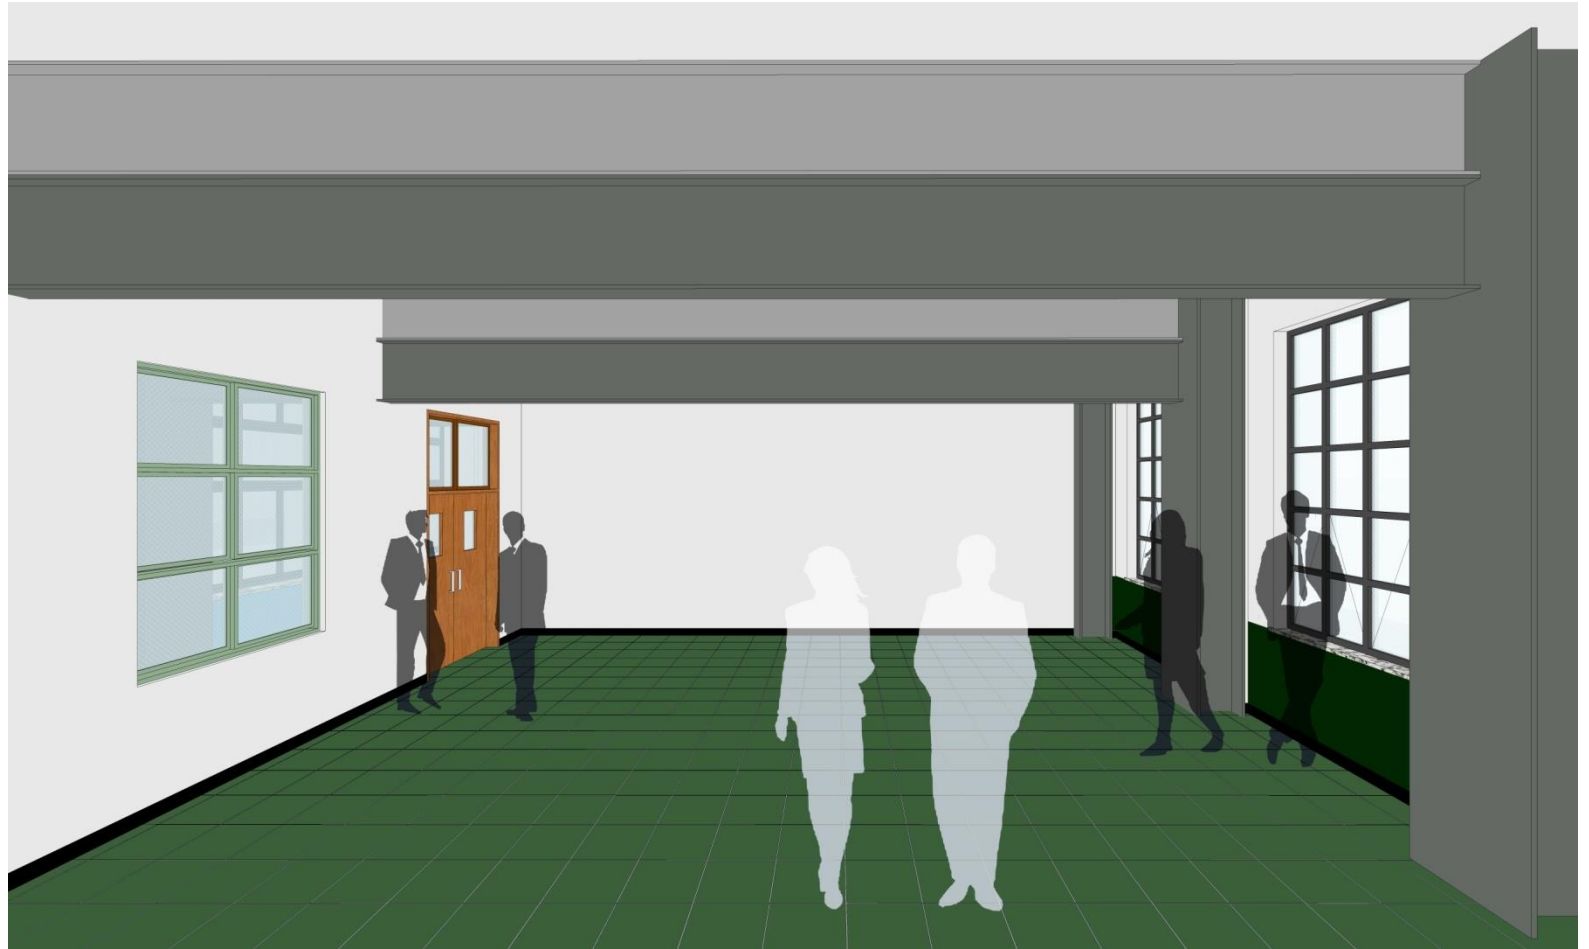
4. 경찰국 본관 [1, 2, 3층 사무실 추정]

바닥	P타일
벽체	페인트
천장	페인트

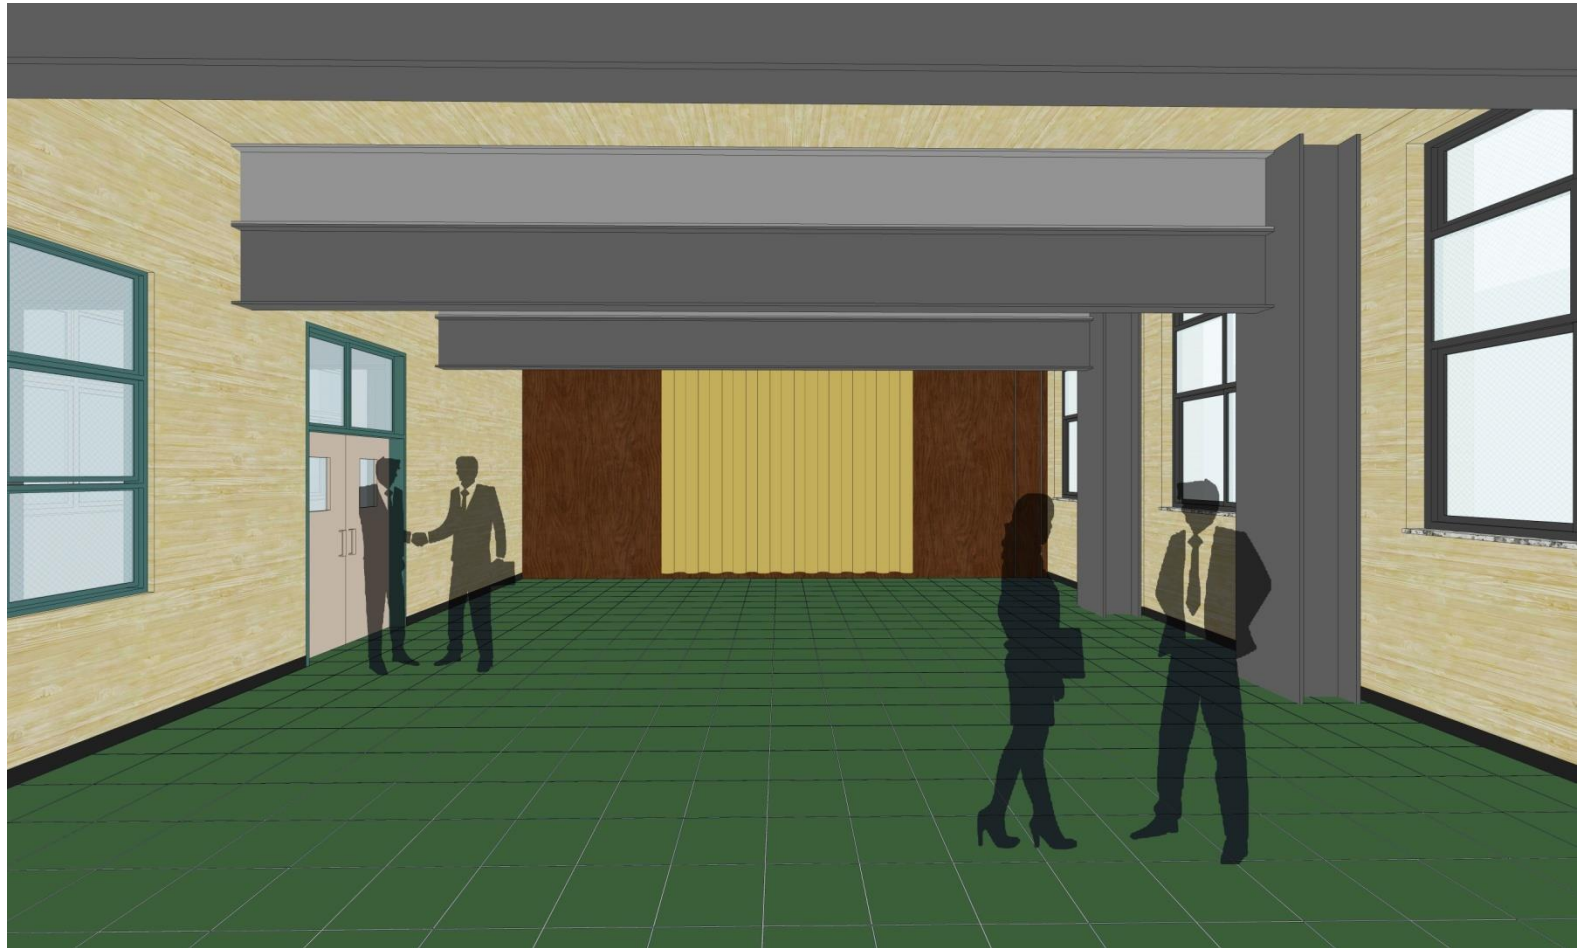
4. 경찰국 본관 [2층 회의실]

바닥	P타일
벽체	벽지 / 무늬목
천장	페인트
