옛 전남도청 복원 설계 중간서면보고 설명 자료

옛 전남도청 복원(건물)설계 중간서면보고 자료

옛 전남도청 복원사업 건축설계 용역

구분	내용		
용역명	옛 전남도청 복원공사 설계용역		
대지위치	광주광역시 동구 문화전당로 38(문화전당 내)		
규모 및 용도	7460.33㎡, 6개 동, B1~4층, 전시시설		
용역범위	<ul style="list-style-type: none"> - 옛 전남도청 6개 건물과 주변 복원 - 건축, 구조, 토목, 조경, 전기, 기계, 소방, 통신, 문화재, 철거, 폐기물처리, 인허가 등 		
주요시설	<ul style="list-style-type: none"> - 옛 전남도청 본관 1,260㎡(3층), 별관 2,228㎡(4층), 회의실 1,527㎡(B1, 2층) - 경찰국 2,475㎡(3층), 민원실 682㎡(2층) / 상무관 502㎡(1층) / 연결통로 393㎡ 		
예정공사비	<ul style="list-style-type: none"> - 21,120,000천원 예정 (VAT 포함) - 제시된 공사비는 건축, 토목, 조경, 전기, 기계, 소방, 통신, 문화재, 철거, 폐기물 처리, 기존 건물 철거비, 각종 부담금 등에 대한 총 공사비 (전시 제외) 		
설계기간	- 2019년 11월 01일 ~ 2020년 9월 25일 (착수일로부터 330일간/공휴일포함)		
공사범위	구분	설계	비고
	1단계 철거 및 복원	<ul style="list-style-type: none"> • 방문자센터와 미디어월 철거 • 도경찰국, 민원실, 도청회의실 복원 및 연결통로 개축 • 도경찰국 앞마당과 회의실 측면 기념공간조성 	문화전당 진입동선을 위한 임시계단설치
2단계 철거 및 복원	<ul style="list-style-type: none"> • 도청본관과 별관, 상무관 복원 및 연결통로 개축 • 전면 지하 엘리베이터 철거 • 도청본관 앞마당 및 상무관 추모공간 조성 	조성 후 임시계단 철거

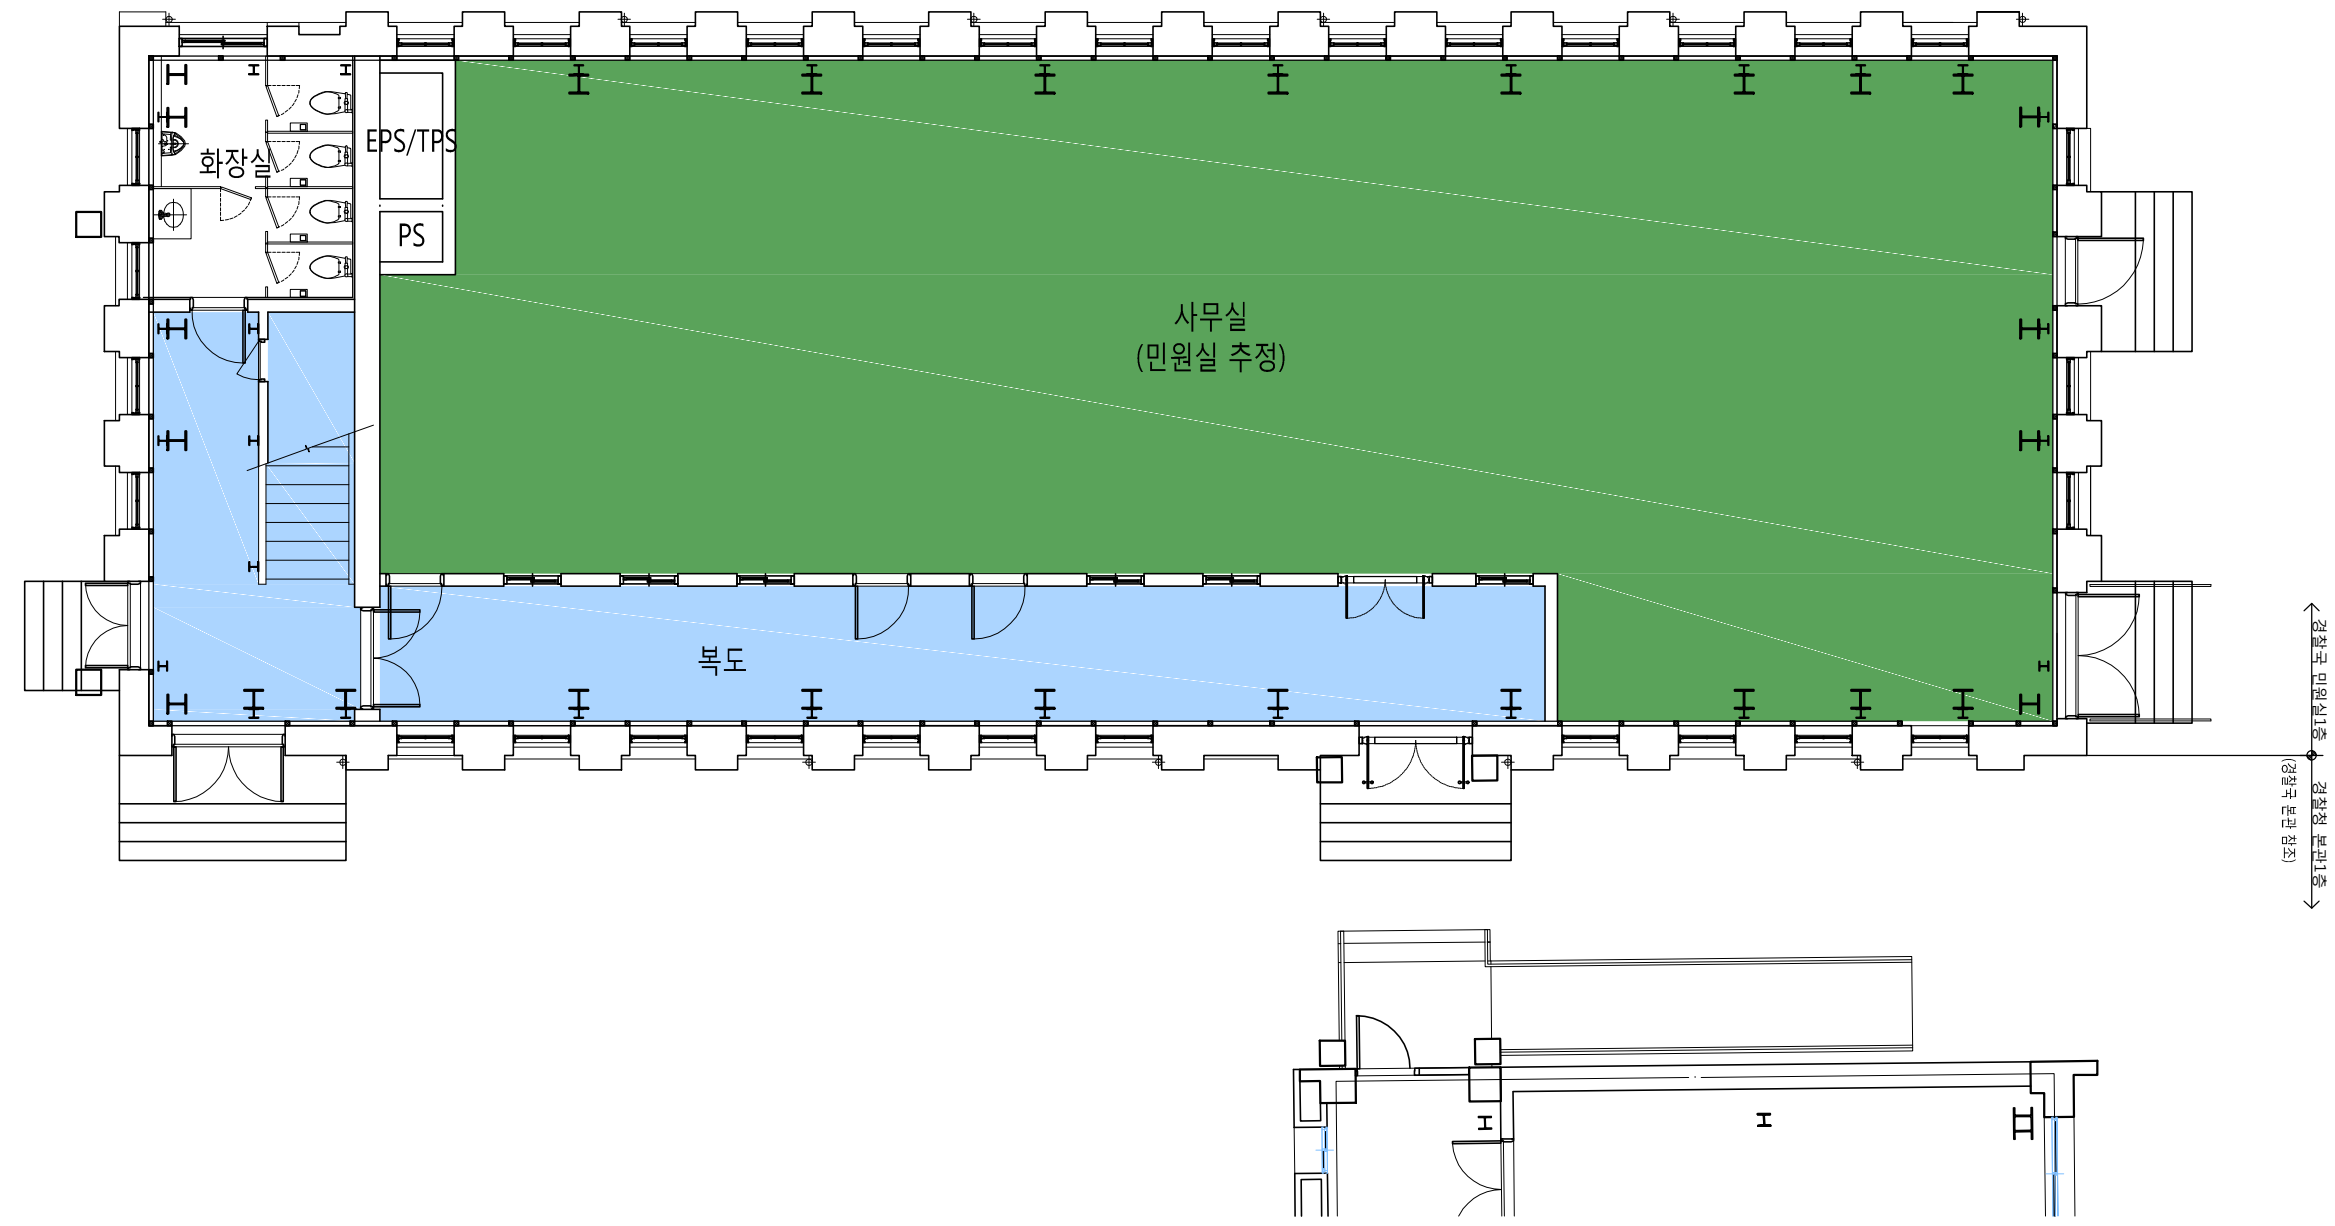
* 경찰국 민원실 - 1층 배치현황

* 사무실 내부 칸막이는 위치 미확인

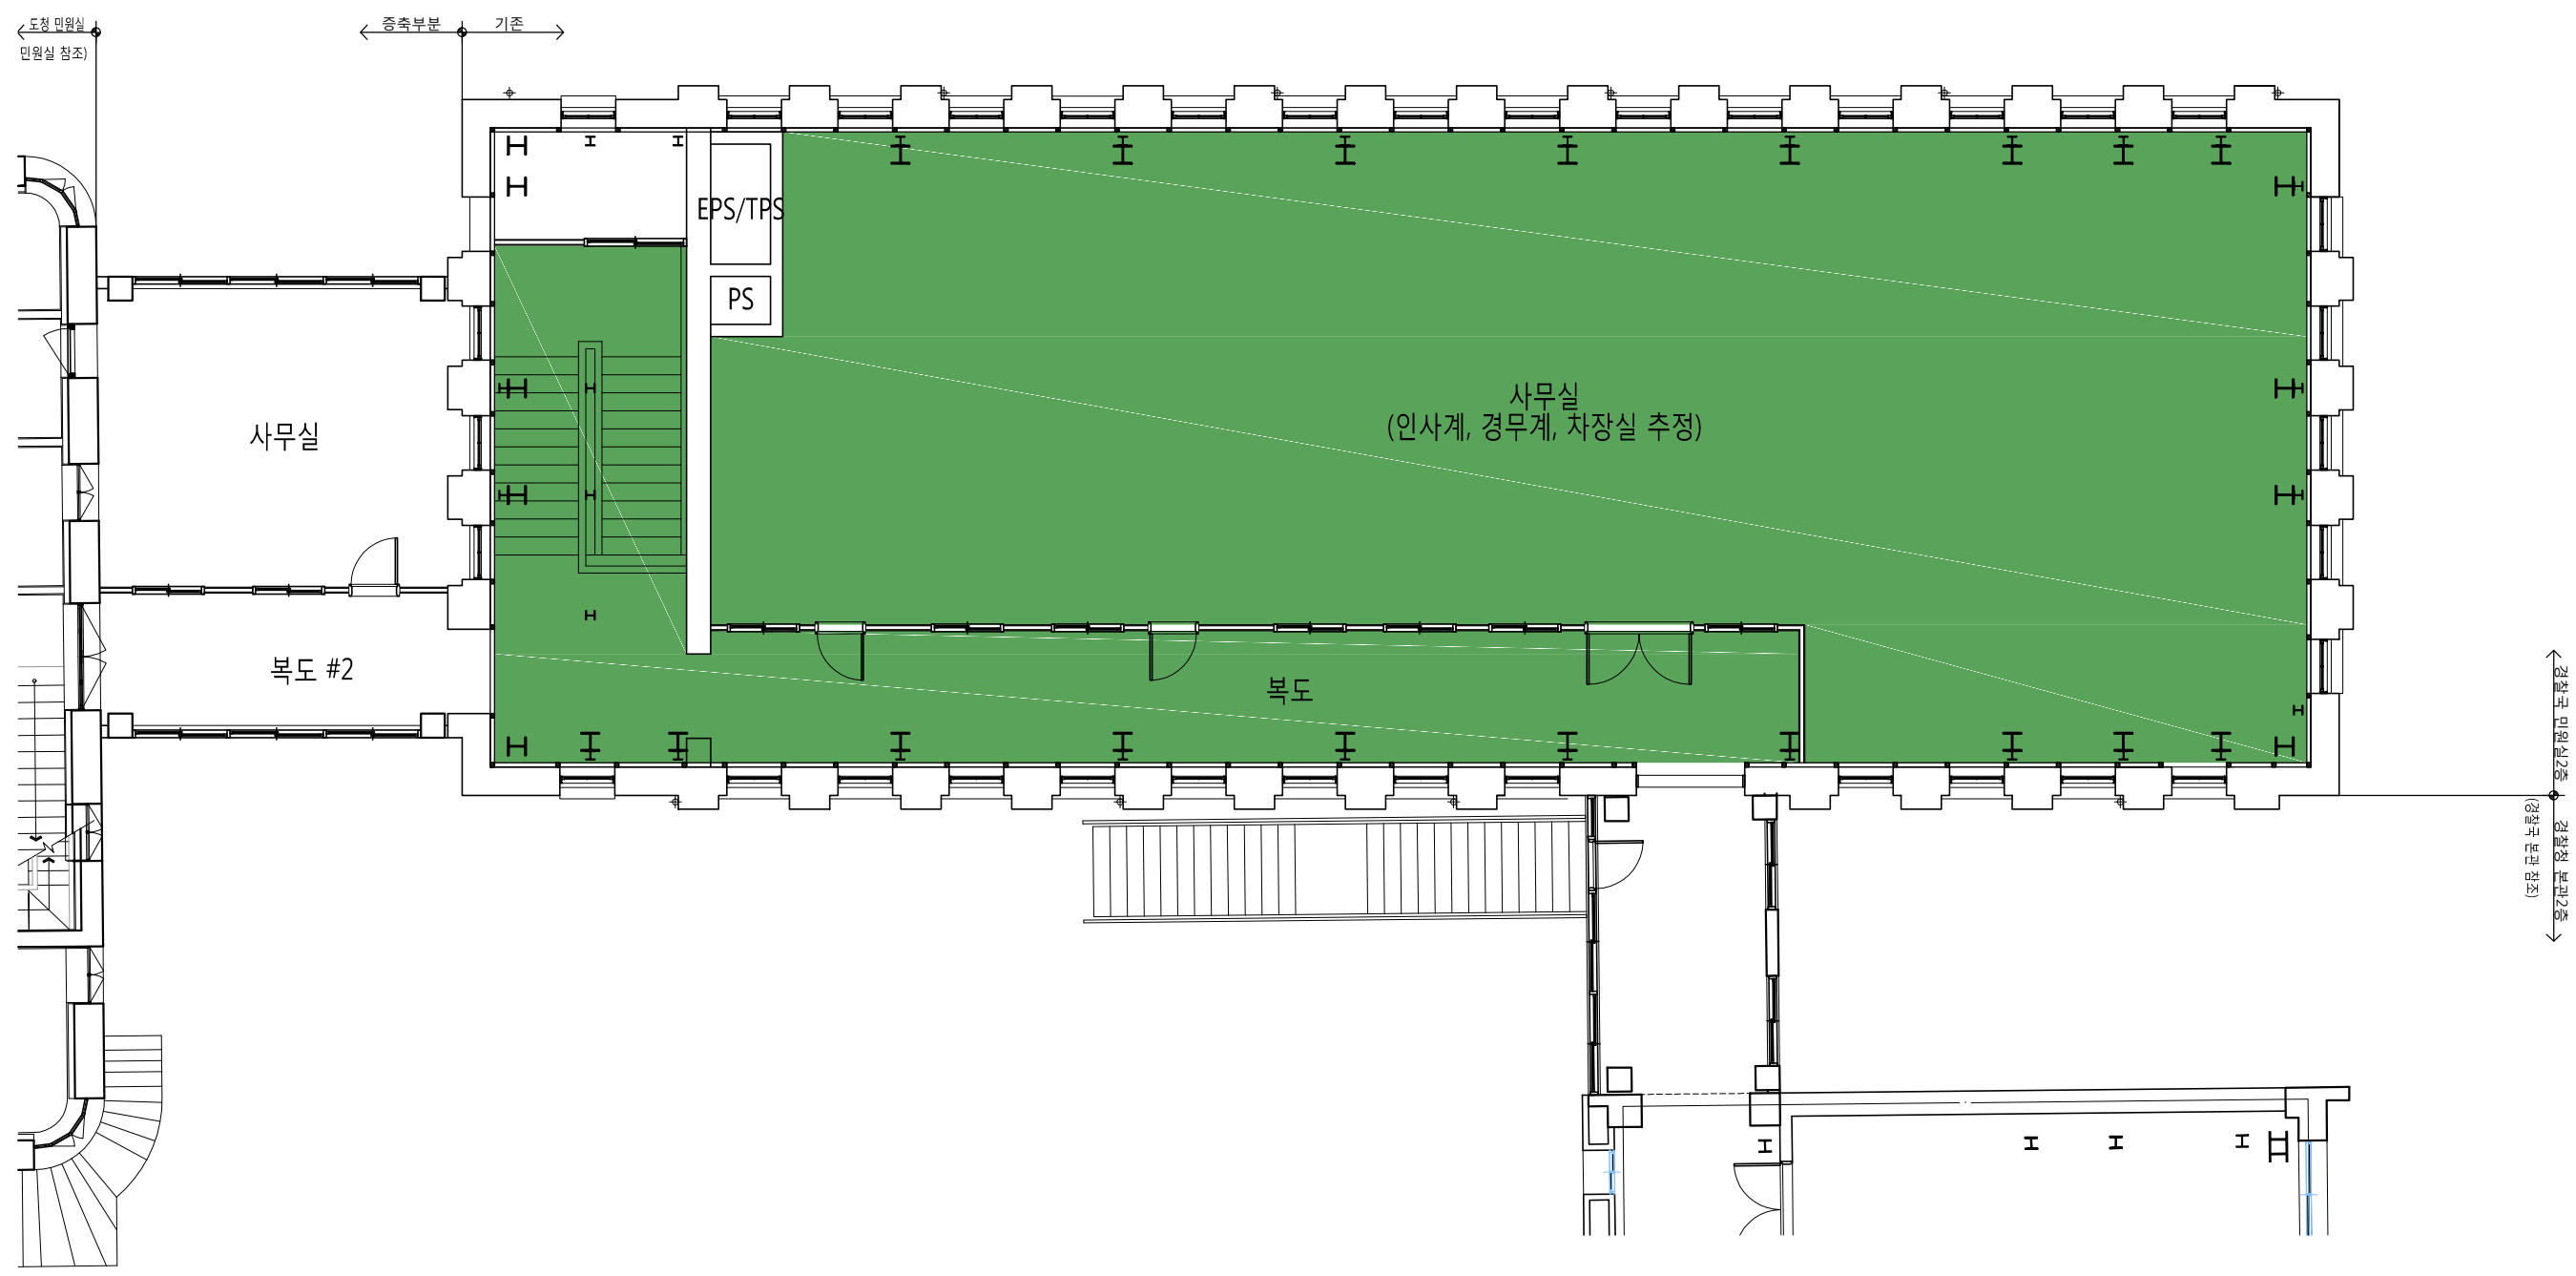
* 경찰국 민원실 - 2층 배치현황

* 사무실 내부 칸막이는 위치 미확인

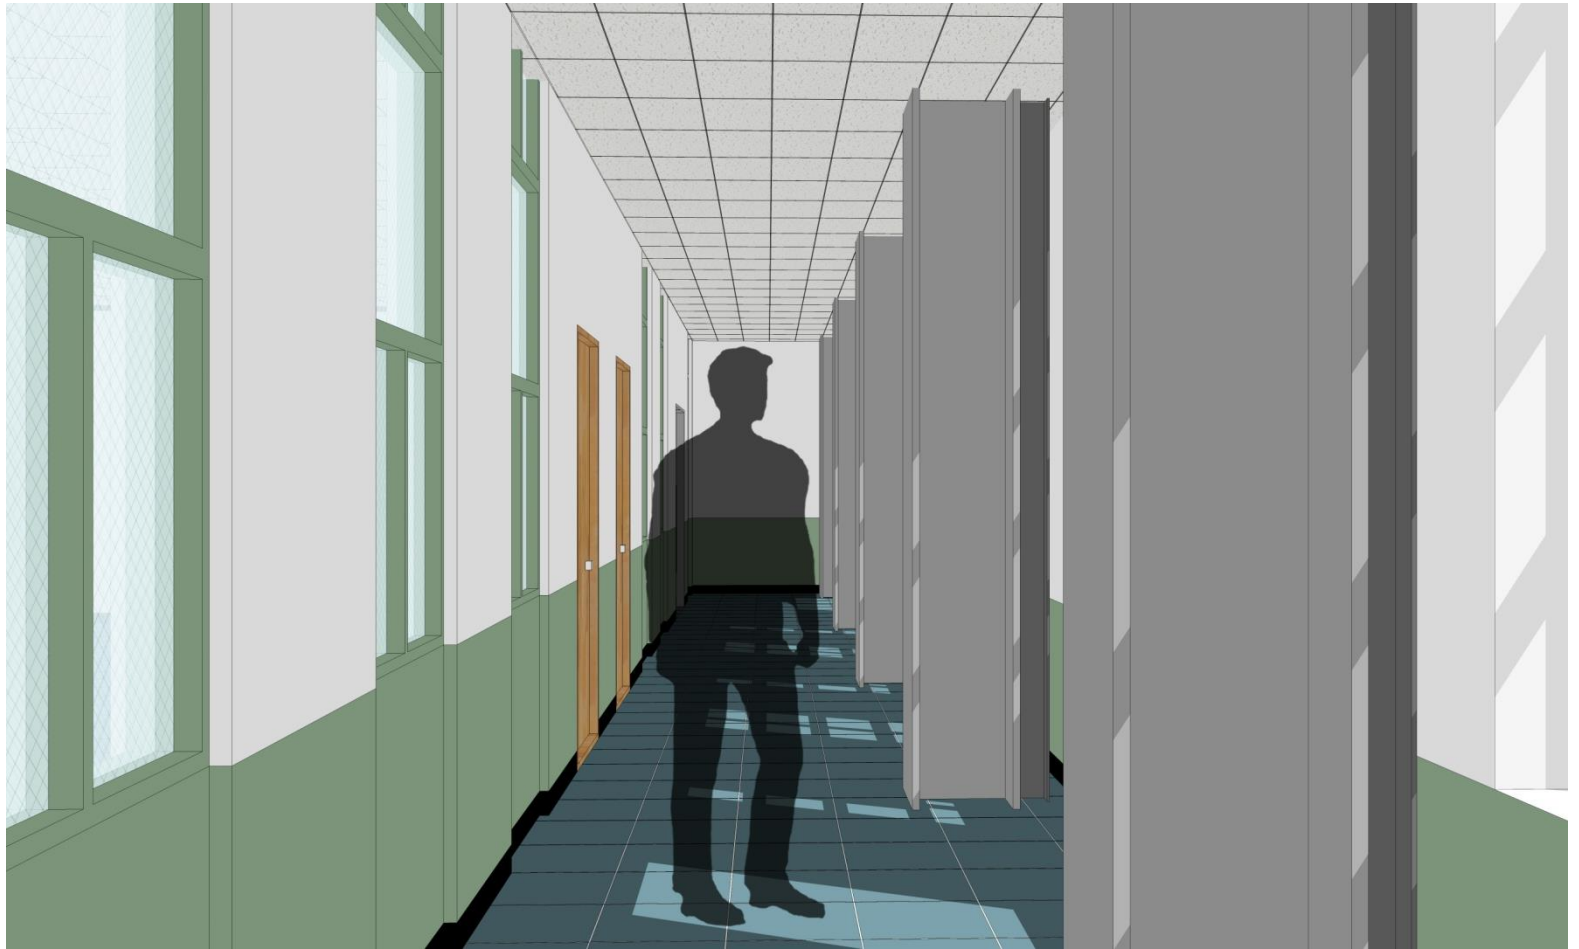
5. 경찰국 민원실 [1층 복도 - 2층 복도]

바닥	P타일
벽체	페인트
천장	페인트

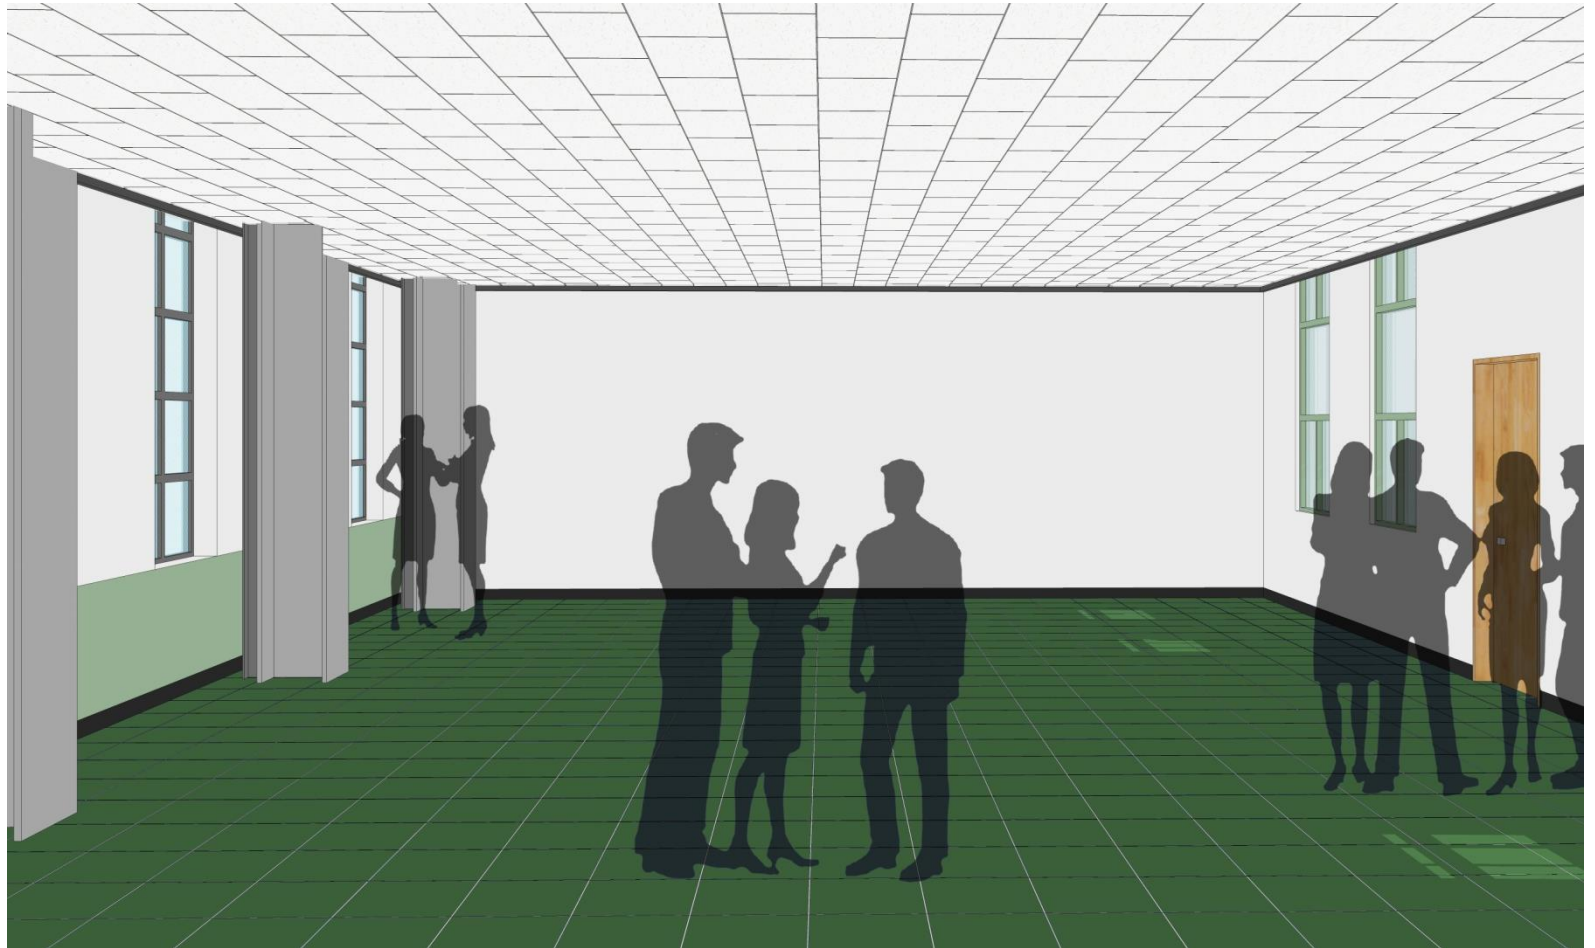
5. 경찰국 민원실 [1, 2층 사무실 추정]

바닥	P타일
벽체	페인트
천장	무석면텍스(300X600)

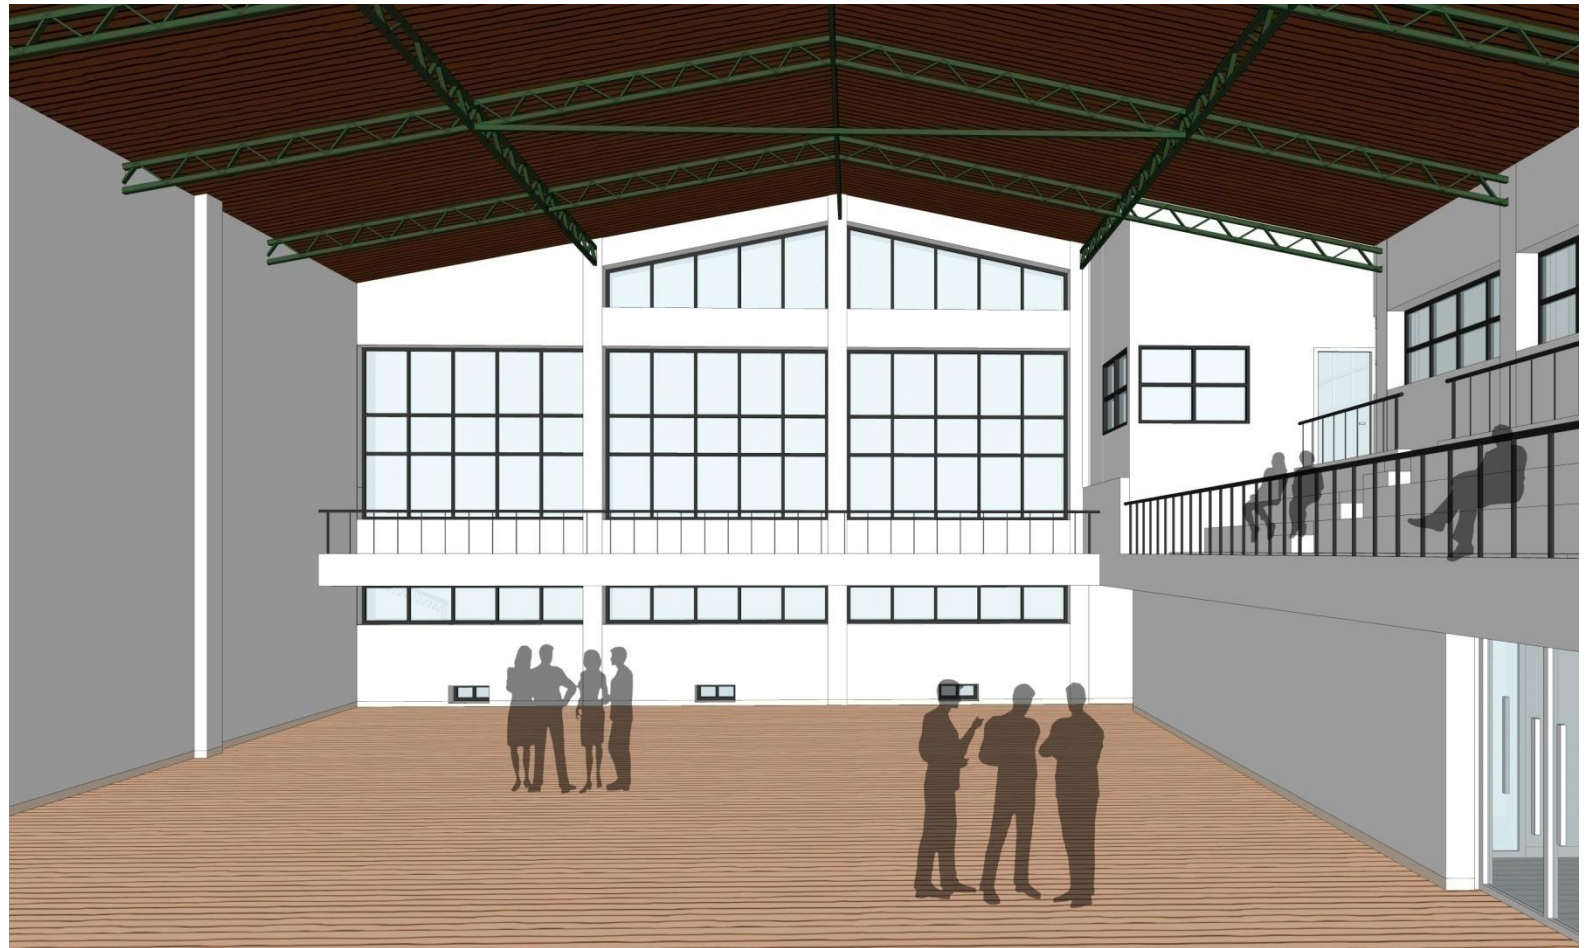
바닥	나왕목 후로링
벽체	페인트
천장	페인트

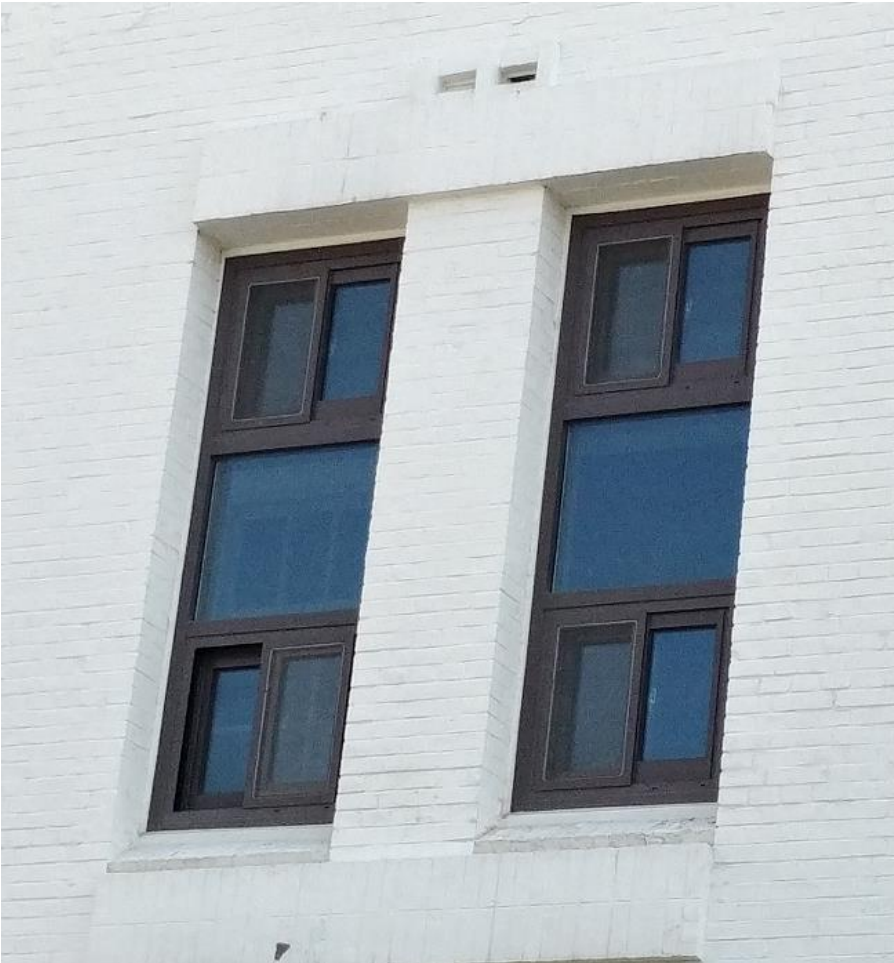
현 황 안 (20년도)

재질 : 알루미늄
색상 : 진한갈색

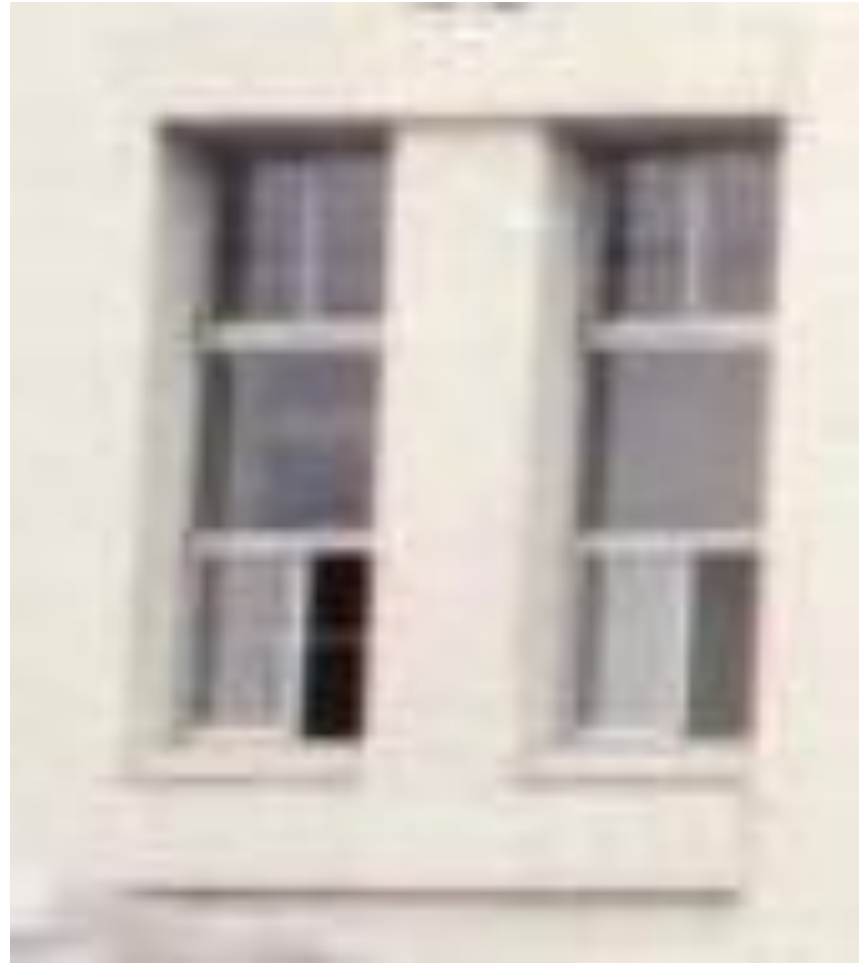
설 계 안 (80년도)

재질 : 알루미늄
색상 : 백색

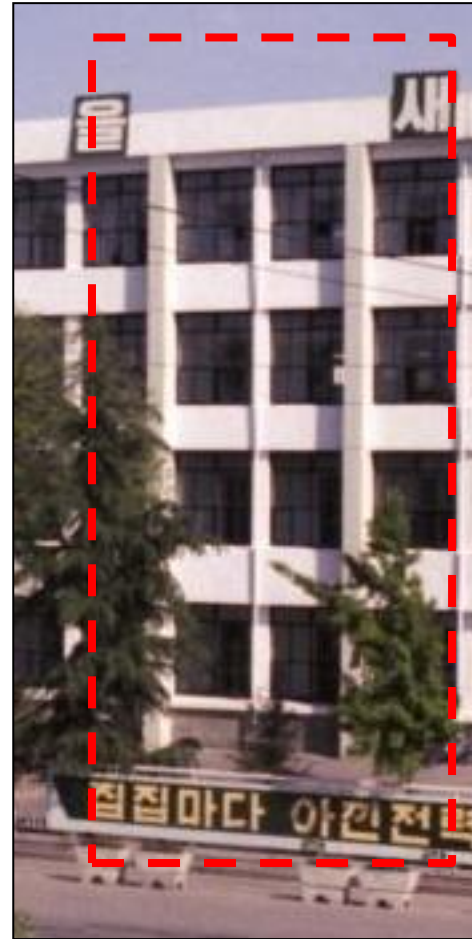
80년도 사진

재질 : 알루미늄

색상 : 진한갈색

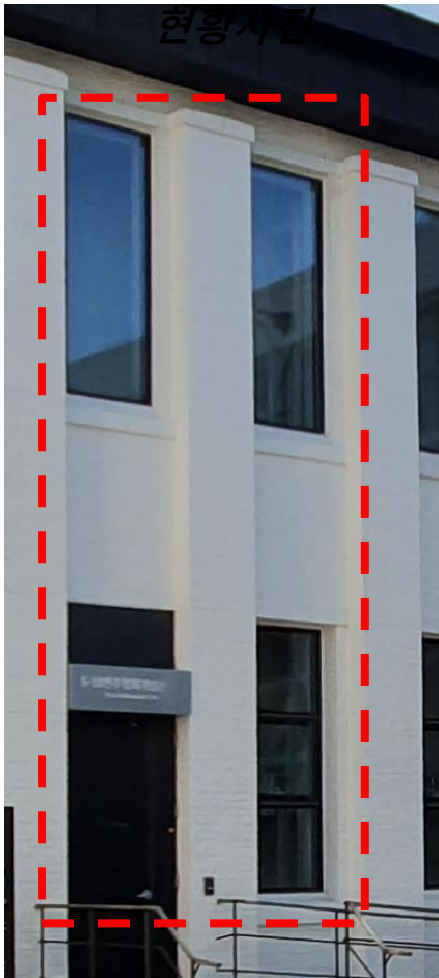
현 황 안

재질 : 알루미늄
색상 : 진한갈색

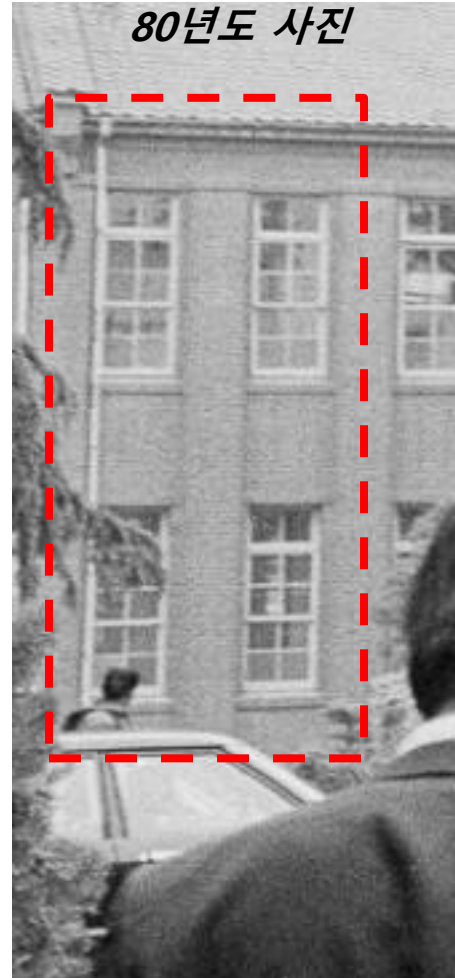
설 계 안

재질 : 복원-알루미늄 (5·18당시-목재)
색상 : 복원-백색 (5·18당시-밝은색)

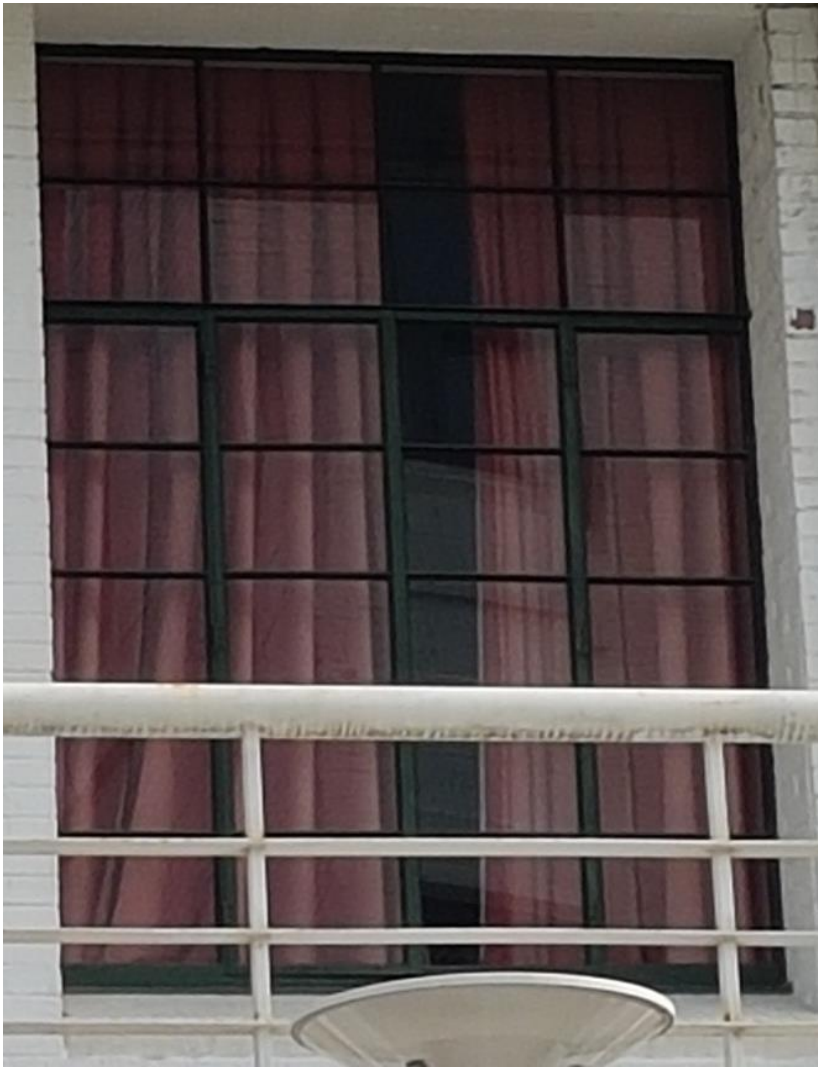
덧창 미설치(외부)

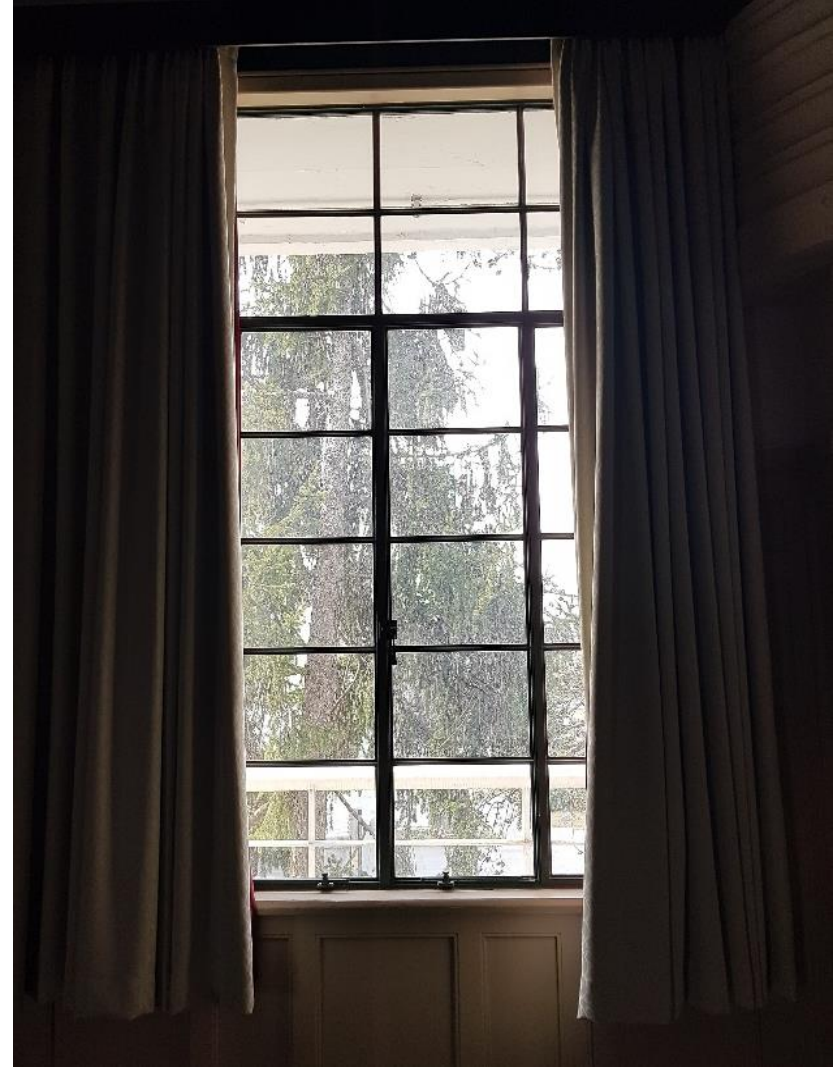
덧창 미설치(내부)

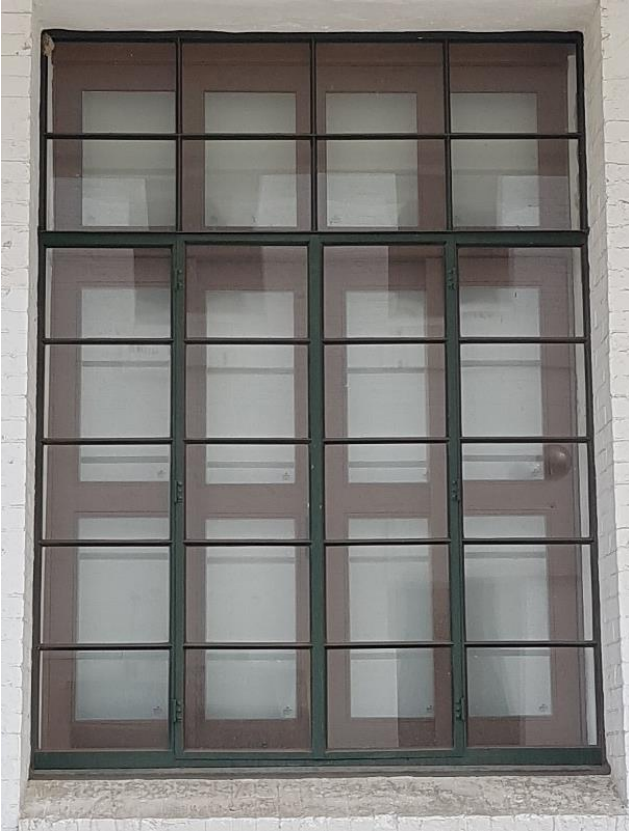
덧창 설치(외부)

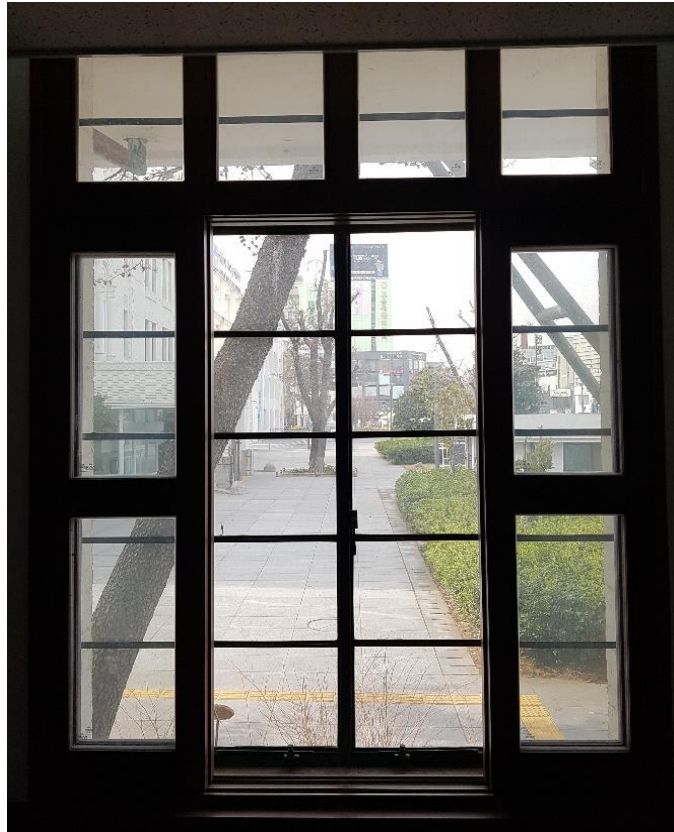
덧창 설치(내부, 창 열 경우)

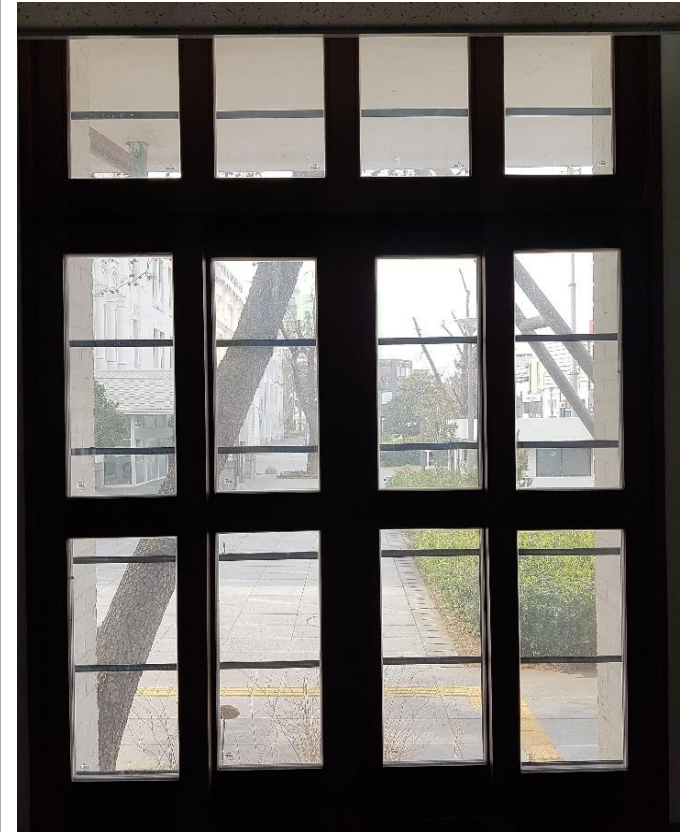
덧창 설치(내부, 창 닫을 경우)

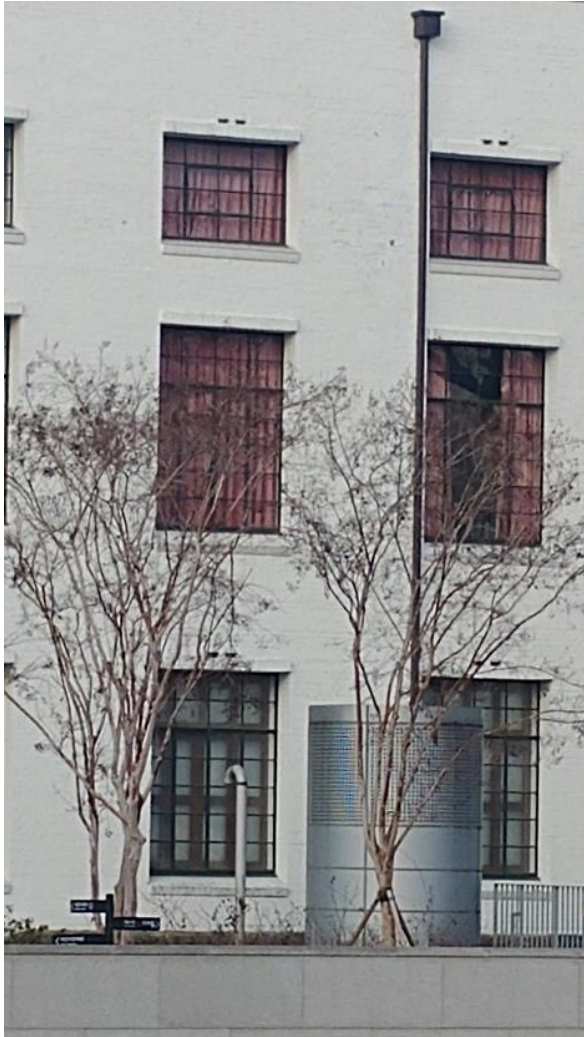
덧창 설치(외부 근경)

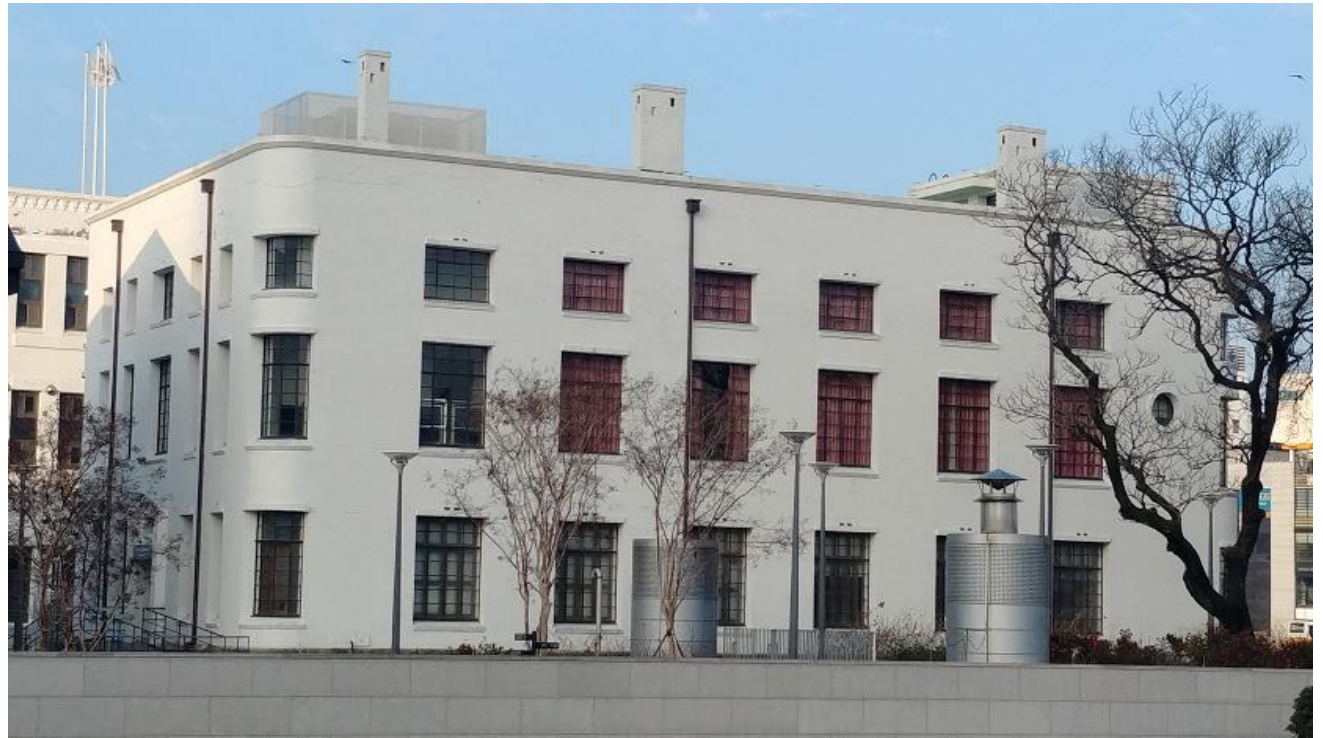
덧창 설치(외부 원경)
